Diagnóstico da Calçada	Qualidade do Serviço	
Endereço: Av. João Pinheiro, 146	60	C
Data do Registro: 02/11/2019 08:20:12		
Num. Lote CTM: 10281900360

Diagnóstico da Calçada	Qualidade do Serviço		Complemento do Diagnóstico
Endereço: Av. João Pinheiro, 146 Data do Registro: 02/11/2019 08:20:12 Num. Lote CTM: 10281900360	60	C

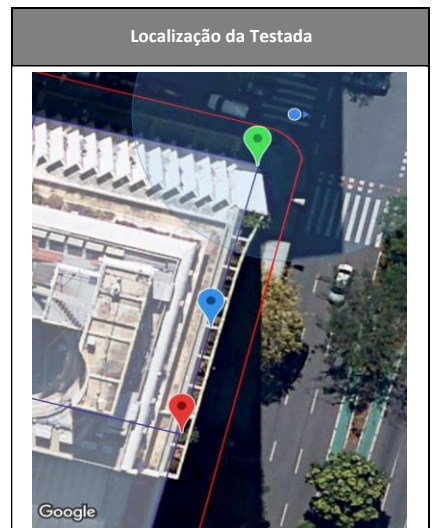
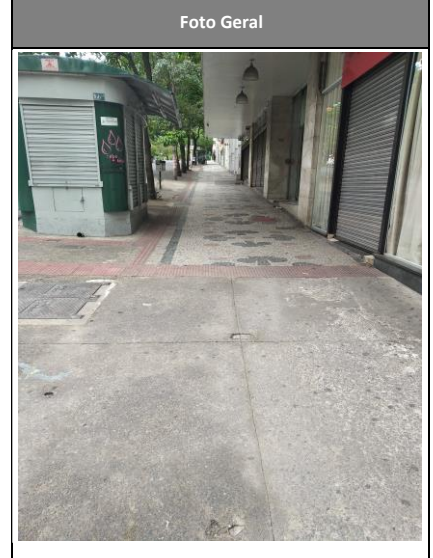
ID	Itens Avaliados	Respostas	Nota
P_1	O Mobiliário urbano está dentro da faixa de serviço de 70 cm ?	Sim	-
P_2	Qual a largura livre do Passeio ?	Acima de 1.50 m	10
P_3	Tipo de revestimento da calçada ?	Pedra Portuguesa	8
P_4	Existência de Buracos ?	Poucos	5
P_5	Condições Gerais do Piso e meio-fio da calçada ?	Regular	0
P_6	Presença de desníveis ?	Nenhum	10
P_7	Tem rebaixamento de calçada para Pedestre ?	Sim	8
P_8	Possui piso tátil ao longo da Calçada ?	Sim	-
P_9	A calçada Possui Rebaixamento de Veículos correto ?	N.A	0
P_10	Existência de altura livre menor que 2,10 m ?	Não	-
P_11	O Passeio está no padrão da SMPU ?	Não	0
P_12	A testada possui prática de estacionamento sobre o passeio ?	Não	10
P_13	Existe algum dispositivo de Drenagem sobre a calçada ?	Não	0
P_14	Existe PED em frente a testada ?	Não	-
P_15	Existe FTP em frente a testada ?	Sim	-
P_16	Classificação geral da calçada pelo pesquisador.	Regular	0
