Diagnóstico da Calçada	Qualidade do Serviço	
Endereço: Av. Cristovão Colombo, 55	<b>52</b>	<b>C</b>
Data do Registro: 12/11/2019 13:17:22		
Num. Lote CTM: 10019900015

Diagnóstico da Calçada	Qualidade do Serviço		Complemento do Diagnóstico
<b>Endereço: Av. Cristovão Colombo, 55</b> <b>Data do Registro: 12/11/2019 13:17:22</b> <b>Num. Lote CTM: 10019900015</b>	<b>52</b>	<b>C</b>

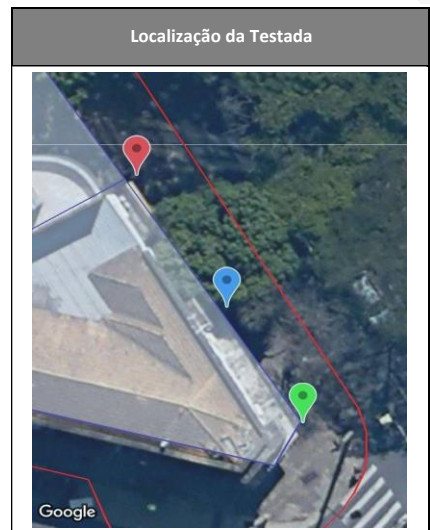
ID	Itens Avaliados	Respostas	Nota
P_1	O Mobiliário urbano está dentro da faixa de serviço de 70 cm ?	Sim	-
P_2	Qual a largura livre do Passeio ?	Acima de 1.50 m	10
P_3	Tipo de revestimento da calçada ?	Concreto	8
P_4	Existência de Buracos ?	Poucos	5
P_5	Condições Gerais do Piso e meio-fio da calçada ?	Regular	5
P_6	Presença de desníveis ?	Nenhum	10
P_7	Tem rebaixamento de calçada para Pedestre ?	Sim	8
P_8	Possui piso tátil ao longo da Calçada ?	Não	-
P_9	A calçada Possui Rebaixamento de Veículos correto ?	N.A	0
P_10	Existência de altura livre menor que 2,10 m ?	Não	-
P_11	O Passeio está no padrão da SMPU ?	Não	0
P_12	A testada possui prática de estacionamento sobre o passeio ?	Não	10
P_13	Existe algum dispositivo de Drenagem sobre a calçada ?	Sim	0
P_14	Existe PED em frente a testada ?	Não	-
P_15	Existe FTP em frente a testada ?	Sim	-
P_16	Classificação geral da calçada pelo pesquisador.	Ruim	10
