Diagnóstico da Calçada	Qualidade do Serviço	
Endereço: Av. Contorno, s/nº	88	B
Data do Registro: 29/10/2019 12:09:09		
Num. Lote CTM: 10428800205

Lote 4 - Rota: Contorno

FRATAR
ENGENHARIA CONSULTIVA

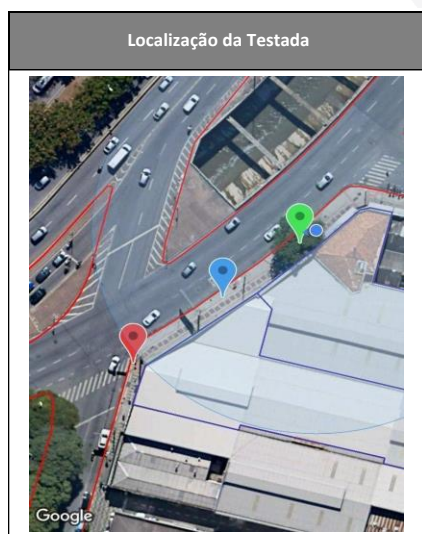
ID	Itens Avaliados	Respostas	Nota
P_1	O Mobiliário urbano está dentro da faixa de serviço de 70 cm ?	Não	-
P_2	Qual a largura livre do Passeio ?	Acima de 1.50 m	10
P_3	Tipo de revestimento da calçada ?	Concreto	10
P_4	Existência de Buracos ?	Nenhum	10
P_5	Condições Gerais do Piso e meio-fio da calçada ?	Ótimo(a)	10
P_6	Presença de desníveis ?	Nenhum	10
P_7	Tem rebaixamento de calçada para Pedestre ?	Sim	8
P_8	Possui piso tátil ao longo da Calçada ?	Sim	-
P_9	A calçada Possui Rebaixamento de Veículos correto ?	Sim	10
P_10	Existência de altura livre menor que 2,10 m ?	Não	-
P_11	O Passeio está no padrão da SMPU ?	Não	0
P_12	A testada possui prática de estacionamento sobre o passeio ?	Não	10
P_13	Existe algum dispositivo de Drenagem sobre a calçada ?	Não	0
P_14	Existe PED em frente a testada ?	Não	-
P_15	Existe FTP em frente a testada ?	Não	-
P_16	Classificação geral da calçada pelo pesquisador.	Ótimo(a)	10
