Diagnóstico da Calçada	Qualidade do Serviço	
Endereço: Av. Nossa Sra. Do Carmo, 20	83	B
Data do Registro: 11/11/2019 15:49:33		
Num. Lote CTM: 90461400145

Diagnóstico da Calçada	Qualidade do Serviço		Complemento do Diagnóstico
Endereço: Av. Nossa Sra. Do Carmo, 20 Data do Registro: 11/11/2019 15:49:33 Num. Lote CTM: 90461400145	83	B

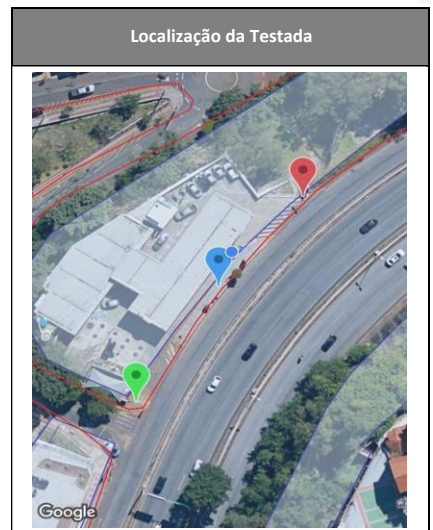
ID	Itens Avaliados	Respostas	Nota
P_1	O Mobiliário urbano está dentro da faixa de serviço de 70 cm ?	Sim	-
P_2	Qual a largura livre do Passeio ?	Acima de 1.50 m	10
P_3	Tipo de revestimento da calçada ?	Concreto	10
P_4	Existência de Buracos ?	Poucos	10
P_5	Condições Gerais do Piso e meio-fio da calçada ?	Ótimo(a)	10
P_6	Presença de desníveis ?	Nenhum	10
P_7	Tem rebaixamento de calçada para Pedestre ?	Sim	5
P_8	Possui piso tátil ao longo da Calçada ?	Não	-
P_9	A calçada Possui Rebaixamento de Veículos correto ?	Sim	10
P_10	Existência de altura livre menor que 2,10 m ?	Não	-
P_11	O Passeio está no padrão da SMPU ?	Não	5
P_12	A testada possui prática de estacionamento sobre o passeio ?	Não	10
P_13	Existe algum dispositivo de Drenagem sobre a calçada ?	Não	0
P_14	Existe PED em frente a testada ?	Não	-
P_15	Existe FTP em frente a testada ?	Não	-
P_16	Classificação geral da calçada pelo pesquisador.	Ótimo(a)	10
