Diagnóstico da Calçada	Qualidade do Serviço	
Endereço: Av. Andradas, 1145	70	C
Data do Registro: 11/11/2019 10:31:27		
Num. Lote CTM: 10542600150

Diagnóstico da Calçada	Qualidade do Serviço		Complemento do Diagnóstico
Endereço: Av. Andradas, 1145 Data do Registro: 11/11/2019 10:31:27 Num. Lote CTM: 10542600150	70	C

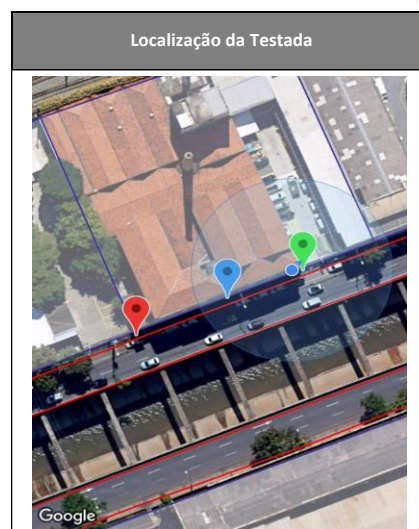
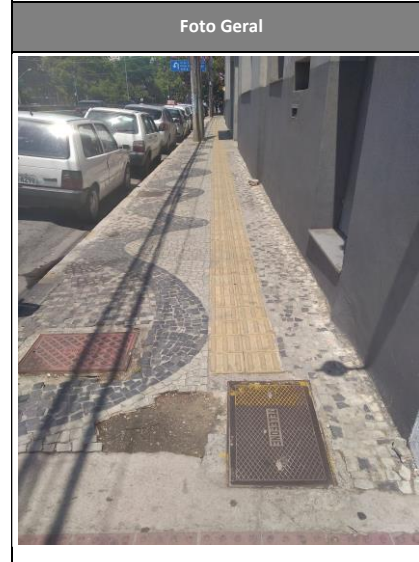
ID	Itens Avaliados	Respostas	Nota
P_1	O Mobiliário urbano está dentro da faixa de serviço de 70 cm ?	Sim	-
P_2	Qual a largura livre do Passeio ?	Acima de 1.50 m	10
P_3	Tipo de revestimento da calçada ?	Pedra Portuguesa	8
P_4	Existência de Buracos ?	Poucos	5
P_5	Condições Gerais do Piso e meio-fio da calçada ?	Ótimo(a)	10
P_6	Presença de desníveis ?	Leve	7
P_7	Tem rebaixamento de calçada para Pedestre ?	Não	10
P_8	Possui piso tátil ao longo da Calçada ?	Sim	-
P_9	A calçada Possui Rebaixamento de Veículos correto ?	Não	0
P_10	Existência de altura livre menor que 2,10 m ?	Não	-
P_11	O Passeio está no padrão da SMPU ?	Não	0
P_12	A testada possui prática de estacionamento sobre o passeio ?	Não	10
P_13	Existe algum dispositivo de Drenagem sobre a calçada ?	Não	0
P_14	Existe PED em frente a testada ?	Não	-
P_15	Existe FTP em frente a testada ?	Não	-
P_16	Classificação geral da calçada pelo pesquisador.	Ótimo(a)	10
