Diagnóstico da Calçada	Qualidade do Serviço	
Endereço: Av. Nossa Sra. Do Carmo, s/nº	25	E
Data do Registro: 11/11/2019 15:39:42		
Num. Lote CTM: 90466800270

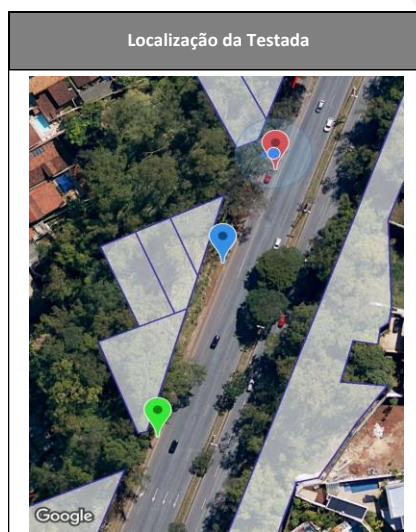
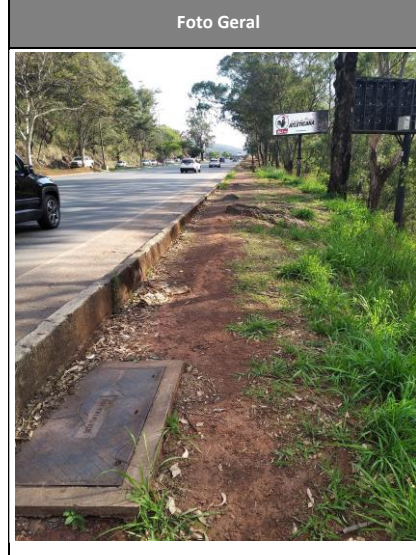
ID	Itens Avaliados	Respostas	Nota
P_1	O Mobiliario urbano está dentro da faixa de serviço de 70 cm ?	Não	-
P_2	Qual a largura livre do Passeio ?	Acima de 1.50 m	10
P_3	Tipo de revestimento da caçada ?	Terra	-10
P_4	Existencia de Buracos ?	Poucos	10
P_5	Condições Gerais do Piso e meio-fio da calçada ?	Péssimo	0
P_6	Presença de desniveis ?	Severo	10
P_7	Tem rebaixamento de calçada para Pedestre ?	Não	10
P_8	Possui piso tátil ao longo da Calçada ?	Não	-
P_9	A calçada Possui Rebaixamento de Veiculos correto ?	N.A	0
P_10	Existencia de altura livre menor que 2,10 m ?	Não	-
P_11	O Passeio está no padrao da SMPU ?	N.A	0
P_12	A testada possui prática de estacionamento sobre o passeio ?	Não	10
P_13	Existe algum dispositivo de Drenagem sobre a calçada ?	Não	0
P_14	Existe PED em frente a testada ?	Não	-
P_15	Existe FTP em frente a testada ?	Não	-
P_16	Classificação geral da calçada pelo pesquisador.	Ruim	0
