Diagnóstico da Calçada	Qualidade do Serviço	
Endereço: Av. Portugal, 3356	44	D
Data do Registro: 16/11/2019 13:31:49		
Num. Lote CTM: 200007100150

Diagnóstico da Calçada	Qualidade do Serviço		Complemento do Diagnóstico
Endereço: Av. Portugal, 3356 Data do Registro: 16/11/2019 13:31:49 Num. Lote CTM: 200007100150	44	D

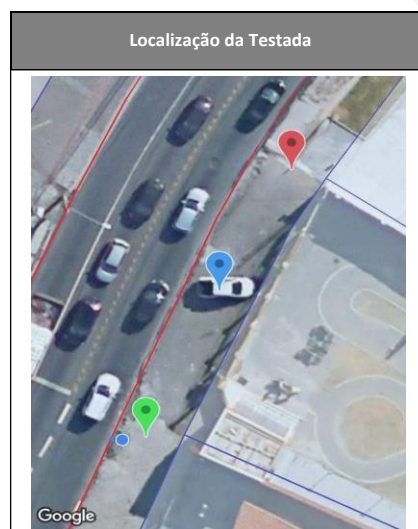
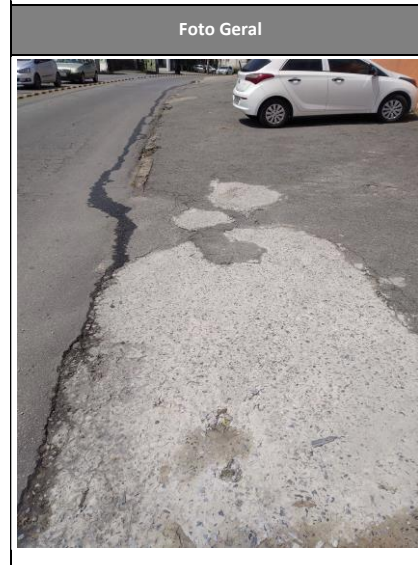
ID	Itens Avaliados	Respostas	Nota
P_1	O Mobiliário urbano está dentro da faixa de serviço de 70 cm ?	Sim	-
P_2	Qual a largura livre do Passeio ?	Entre 1.20 m e 1.50 m	6
P_3	Tipo de revestimento da calçada ?	Outro	0
P_4	Existência de Buracos ?	Poucos	5
P_5	Condições Gerais do Piso e meio-fio da calçada ?	Regular	5
P_6	Presença de desníveis ?	Médio	3
P_7	Tem rebaixamento de calçada para Pedestre ?	Não	10
P_8	Possui piso tátil ao longo da Calçada ?	Não	-
P_9	A calçada Possui Rebaixamento de Veículos correto ?	Não	0
P_10	Existência de altura livre menor que 2,10 m ?	Não	-
P_11	O Passeio está no padrão da SMPU ?	Não	0
P_12	A testada possui prática de estacionamento sobre o passeio ?	Não	10
P_13	Existe algum dispositivo de Drenagem sobre a calçada ?	Não	0
P_14	Existe PED em frente a testada ?	Não	-
P_15	Existe FTP em frente a testada ?	Não	-
P_16	Classificação geral da calçada pelo pesquisador.	Regular	5
