Lote 4 - Rota: Contorno

FRATAR
ENGENHARIA CONSULTIVA

Diagnóstico da Calçada	Qualidade do Serviço	
Endereço: Av.Contorno, s/nº	67	C
Data do Registro: 05/11/2019 11:59:18		
Num. Lote CTM: 80002800255

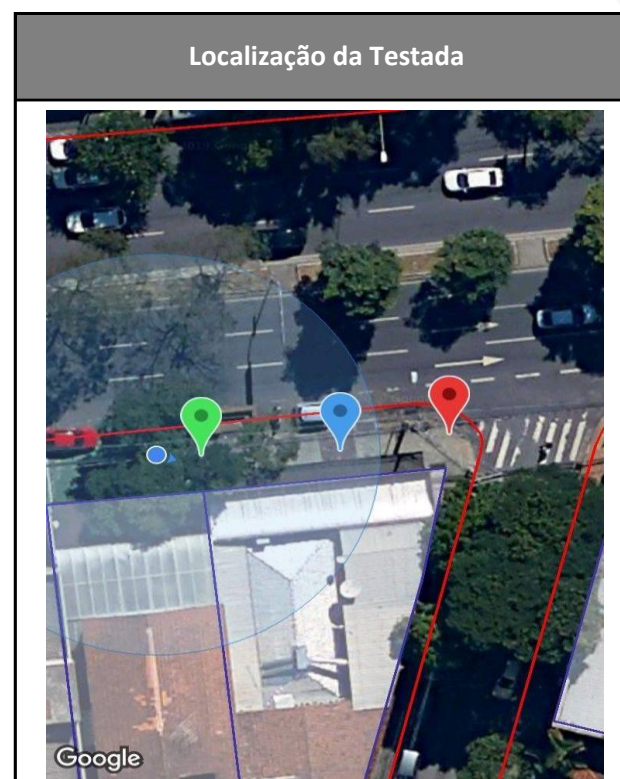
ID	Itens Avaliados	Respostas	Nota
P_1	O Mobiliário urbano está dentro da faixa de serviço de 70 cm ?	Sim	-
P_2	Qual a largura livre do Passeio ?	Acima de 1.50 m	10
P_3	Tipo de revestimento da calçada ?	Pedra Portuguesa	8
P_4	Existencia de Buracos ?	Poucos	5
P_5	Condições Gerais do Piso e meio-fio da calçada ?	Regular	5
P_6	Presença de desniveis ?	Nenhum	10
P_7	Tem rebaixamento de calçada para Pedestre ?	Sim	9
P_8	Possui piso tátil ao longo da Calçada ?	Não	-
P_9	A calçada Possui Rebaixamento de Veiculos correto ?	N.A	0
P_10	Existencia de altura livre menor que 2,10 m ?	Não	-
P_11	O Passeio está no padrao da SMPU ?	Não	0
P_12	A testada possui prática de estacionamento sobre o passeio ?	Não	10
P_13	Existe algum dispositivo de Drenagem sobre a calçada ?	Não	0
P_14	Existe PED em frente a testada ?	Não	-
P_15	Existe FTP em frente a testada ?	Sim	-
P_16	Classificação geral da calçada pelo pesquisador.	Ótimo(a)	10
