Lote 3 - Rota: Augusto de Lima

FRATAR
ENGENHARIA CONSULTIVA

Diagnóstico da Calçada	Qualidade do Serviço	
Endereço: Av. Augusto de Lima, 1808	65	C
Data do Registro: 07/11/2019 09:30:07		
Num. Lote CTM: 10367600055

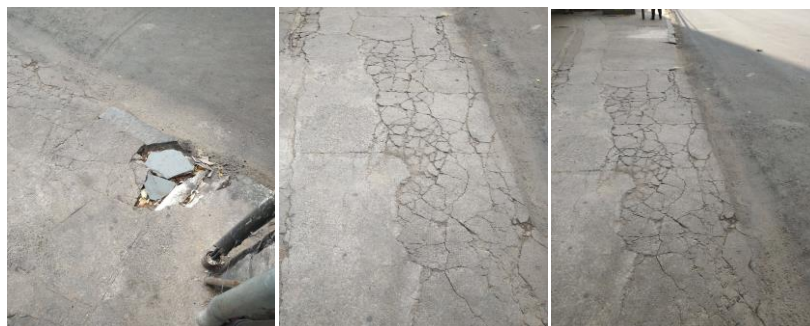
Fotos Complementares - Detalhes do Passeio

ID	Itens Avaliados	Respostas	Nota
P_1	O Mobiliário urbano está dentro da faixa de serviço de 70 cm ?	Sim	-
P_2	Qual a largura livre do Passeio ?	Acima de 1.50 m	10
P_3	Tipo de revestimento da calçada ?	Concreto	10
P_4	Existência de Buracos ?	Poucos	5
P_5	Condições Gerais do Piso e meio-fio da calçada ?	Regular	5
P_6	Presença de desníveis ?	Nenhum	10
P_7	Tem rebaixamento de calçada para Pedestre ?	Não	10
P_8	Possui piso tátil ao longo da Calçada ?	Não	-
P_9	A calçada Possui Rebaixamento de Veículos correto ?	Não	0
P_10	Existência de altura livre menor que 2,10 m ?	Não	-
P_11	O Passeio está no padrão da SMPU ?	Não	0
P_12	A testada possui prática de estacionamento sobre o passeio ?	Não	10
P_13	Existe algum dispositivo de Drenagem sobre a calçada ?	Não	0
P_14	Existe PED em frente a testada ?	Não	-
P_15	Existe FTP em frente a testada ?	Não	-
P_16	Classificação geral da calçada pelo pesquisador.	Regular	5
