Diagnóstico da Calçada	Qualidade do Serviço	
Endereço: Av. Afonso Pena, 4034	73	B
Data do Registro: 02/11/2019 10:17:32		
Num. Lote CTM: 80292100460

Lote 5 - Rota: Afonso Pena

FRATAR
ENGENHARIA CONSULTIVA

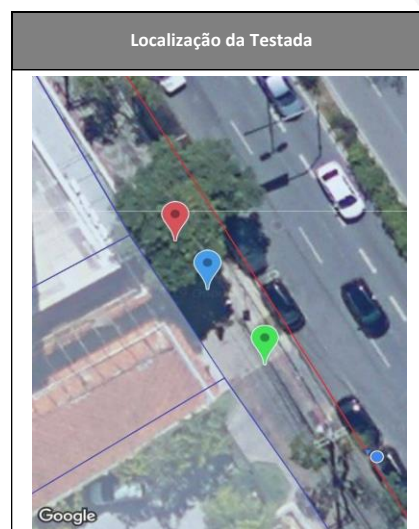
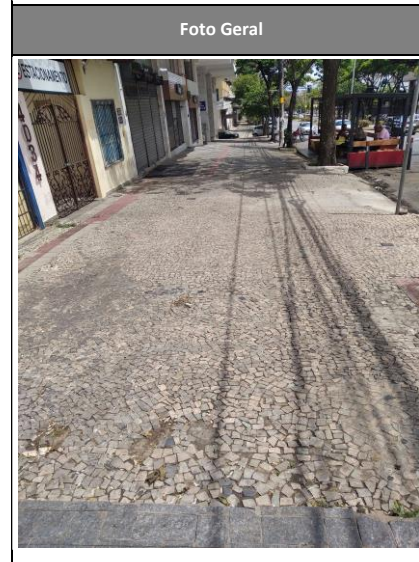
ID	Itens Avaliados	Respostas	Nota
P_1	O Mobiliario urbano está dentro da faixa de serviço de 70 cm ?	Sim	-
P_2	Qual a largura livre do Passeio ?	Acima de 1.50 m	10
P_3	Tipo de revestimento da caçada ?	Pedra Portuguesa	8
P_4	Existencia de Buracos ?	Poucos	5
P_5	Condições Gerais do Piso e meio-fio da calçada ?	Ótimo(a)	10
P_6	Presença de desniveis ?	Severo	0
P_7	Tem rebaixamento de calçada para Pedestre ?	Não	10
P_8	Possui piso tátil ao longo da Calçada ?	Sim	-
P_9	A calçada Possui Rebaixamento de Veiculos correto ?	Sim	10
P_10	Existencia de altura livre menor que 2,10 m ?	Não	-
P_11	O Passeio está no padrao da SMPU ?	Não	0
P_12	A testada possui prática de estacionamento sobre o passeio ?	Não	10
P_13	Existe algum dispositivo de Drenagem sobre a calçada ?	Não	0
P_14	Existe PED em frente a testada ?	Não	-
P_15	Existe FTP em frente a testada ?	Não	-
P_16	Classificação geral da calçada pelo pesquisador.	Ótimo(a)	10
