Diagnóstico da Calçada	Qualidade do Serviço	
Endereço: Rua Professor Morais, 518	58	C
Data do Registro: 12/11/2019 15:43:48		
Num. Lote CTM: 10071200475

Diagnóstico da Calçada	Qualidade do Serviço		Complemento do Diagnóstico
Endereço: Rua Professor Moraes, 518 Data do Registro: 12/11/2019 15:43:48 Num. Lote CTM: 10071200475	58	C

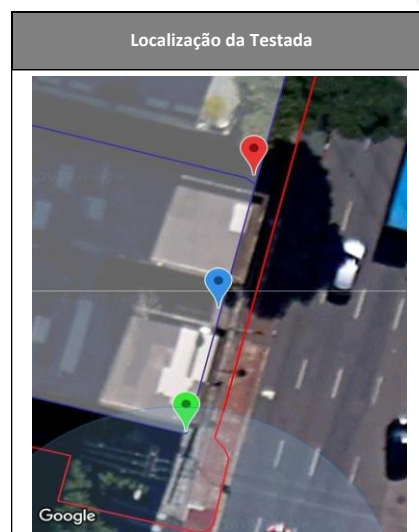
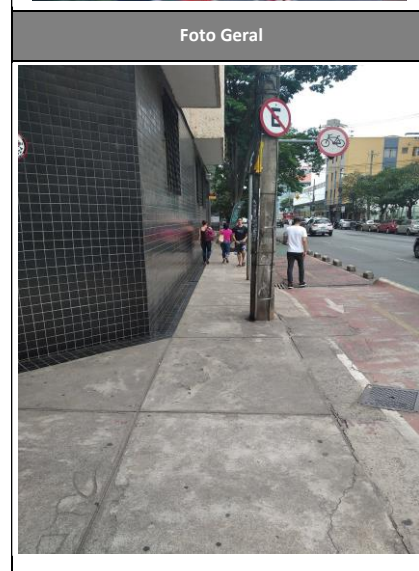
ID	Itens Avaliados	Respostas	Nota
P_1	O Mobiliário urbano está dentro da faixa de serviço de 70 cm ?	Sim	-
P_2	Qual a largura livre do Passeio ?	Entre 0.80 m e 1.20 m	10
P_3	Tipo de revestimento da calçada ?	Concreto	8
P_4	Existência de Buracos ?	Nenhum	5
P_5	Condições Gerais do Piso e meio-fio da calçada ?	Regular	10
P_6	Presença de desníveis ?	Leve	10
P_7	Tem rebaixamento de calçada para Pedestre ?	Sim	8
P_8	Possui piso tátil ao longo da Calçada ?	Não	-
P_9	A calçada Possui Rebaixamento de Veículos correto ?	Não	0
P_10	Existência de altura livre menor que 2,10 m ?	Não	-
P_11	O Passeio está no padrão da SMPU ?	Não	0
P_12	A testada possui prática de estacionamento sobre o passeio ?	Não	10
P_13	Existe algum dispositivo de Drenagem sobre a calçada ?	Não	0
P_14	Existe PED em frente a testada ?	Não	-
P_15	Existe FTP em frente a testada ?	Sim	-
P_16	Classificação geral da calçada pelo pesquisador.	Regular	10
