Diagnóstico da Calçada	Qualidade do Serviço	
Endereço: Av. Afonso Pena, 3080	70	C
Data do Registro: 02/11/2019 11:18:28		
Num. Lote CTM: 10075300165

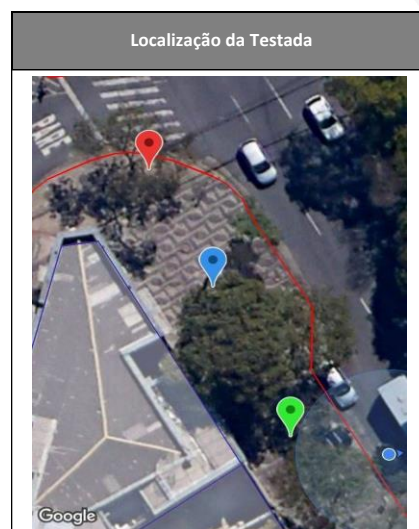
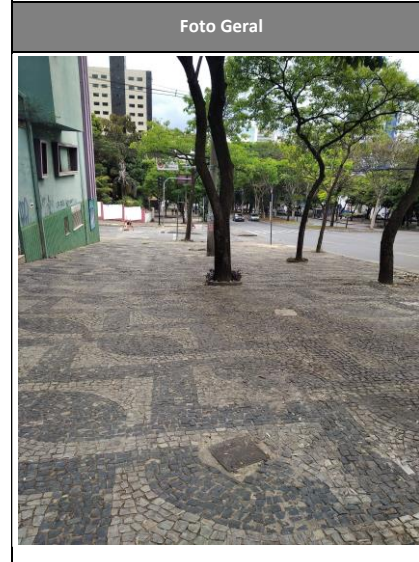
ID	Itens Avaliados	Respostas	Nota
P_1	O Mobiliário urbano está dentro da faixa de serviço de 70 cm ?	Sim	-
P_2	Qual a largura livre do Passeio ?	Acima de 1.50 m	10
P_3	Tipo de revestimento da calçada ?	Pedra Portuguesa	8
P_4	Existência de Buracos ?	Poucos	10
P_5	Condições Gerais do Piso e meio-fio da calçada ?	Ótimo(a)	10
P_6	Presença de desníveis ?	Nenhum	3
P_7	Tem rebaixamento de calçada para Pedestre ?	Sim	10
P_8	Possui piso tátil ao longo da Calçada ?	Não	-
P_9	A calçada Possui Rebaixamento de Veículos correto ?	N.A	10
P_10	Existência de altura livre menor que 2,10 m ?	Não	-
P_11	O Passeio está no padrão da SMPU ?	Não	0
P_12	A testada possui prática de estacionamento sobre o passeio ?	Não	10
P_13	Existe algum dispositivo de Drenagem sobre a calçada ?	Não	0
P_14	Existe PED em frente a testada ?	Não	-
P_15	Existe FTP em frente a testada ?	Não	-
P_16	Classificação geral da calçada pelo pesquisador.	Ótimo(a)	10
