Diagnóstico da Calçada	Qualidade do Serviço	
Endereço: Av. Brigadeiro Eduardo Gomes, 380	<b>80</b>	<b>B</b>
Data do Registro: 13/11/2019 13:17:17		
Num. Lote CTM: 130092300165

# Lote 1 - Rota: Noroeste

**FRATAR**  
ENGENHARIA CONSULTIVA

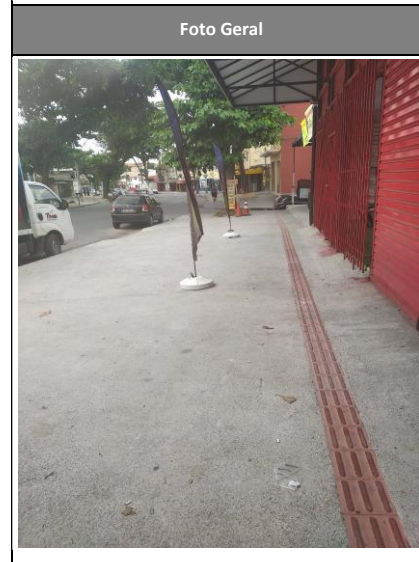
ID	Itens Avaliados	Respostas	Nota
P_1	O Mobiliário urbano está dentro da faixa de serviço de 70 cm ?	Sim	-
P_2	Qual a largura livre do Passeio ?	Acima de 1.50 m	10
P_3	Tipo de revestimento da calçada ?	Concreto	10
P_4	Existência de Buracos ?	Nenhum	10
P_5	Condições Gerais do Piso e meio-fio da calçada ?	Ótimo(a)	10
P_6	Presença de desníveis ?	Nenhum	10
P_7	Tem rebaixamento de calçada para Pedestre ?	Não	10
P_8	Possui piso tátil ao longo da Calçada ?	Sim	-
P_9	A calçada Possui Rebaixamento de Veículos correto ?	Não	0
P_10	Existência de altura livre menor que 2,10 m ?	Não	-
P_11	O Passeio está no padrão da SMPU ?	Não	0
P_12	A testada possui prática de estacionamento sobre o passeio ?	Não	10
P_13	Existe algum dispositivo de Drenagem sobre a calçada ?	Não	0
P_14	Existe PED em frente a testada ?	Não	-
P_15	Existe FTP em frente a testada ?	Não	-
P_16	Classificação geral da calçada pelo pesquisador.	Ótimo(a)	10
