Diagnóstico da Calçada	Qualidade do Serviço	
Endereço: Av. Afonso Pena, 4374	76	B
Data do Registro: 02/11/2019 09:33:10		
Num. Lote CTM: 80231300015

Diagnóstico da Calçada	Qualidade do Serviço		Complemento do Diagnóstico
Endereço: Av. Afonso Pena, 4374 Data do Registro: 02/11/2019 09:33:10 Num. Lote CTM: 80231300015	76	B

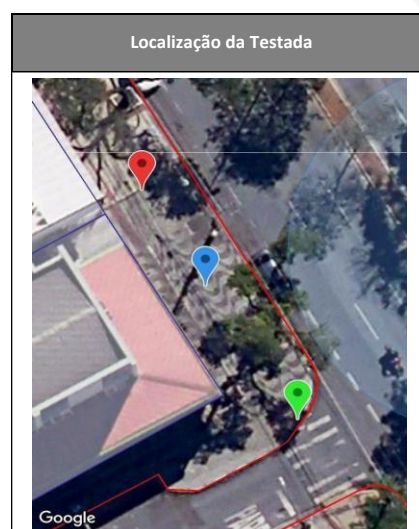
ID	Itens Avaliados	Respostas	Nota
P_1	O Mobiliario urbano está dentro da faixa de serviço de 70 cm ?	Sim	-
P_2	Qual a largura livre do Passeio ?	Acima de 1.50 m	10
P_3	Tipo de revestimento da caçada ?	Pedra Portuguesa	8
P_4	Existencia de Buracos ?	Nenhum	10
P_5	Condições Gerais do Piso e meio-fio da calçada ?	Ótimo(a)	10
P_6	Presença de desniveis ?	Nenhum	10
P_7	Tem rebaixamento de calçada para Pedestre ?	Sim	8
P_8	Possui piso tátil ao longo da Calçada ?	Sim	-
P_9	A calçada Possui Rebaixamento de Veiculos correto ?	N.A	0
P_10	Existencia de altura livre menor que 2,10 m ?	Não	-
P_11	O Passeio está no padrao da SMPU ?	Não	0
P_12	A testada possui prática de estacionamento sobre o passeio ?	Não	10
P_13	Existe algum dispositivo de Drenagem sobre a calçada ?	Não	0
P_14	Existe PED em frente a testada ?	Não	-
P_15	Existe FTP em frente a testada ?	Não	-
P_16	Classificação geral da calçada pelo pesquisador.	Ótimo(a)	10
