Lote 4 - Rota: Raja Gabáglia

FRATAR
ENGENHARIA CONSULTIVA

Diagnóstico da Calçada	Qualidade do Serviço	
Endereço: Av. Álvares Cabral, 950 Data do Registro: 20/11/2019 18:12:19 Num. Lote CTM: 10183100240	43	D

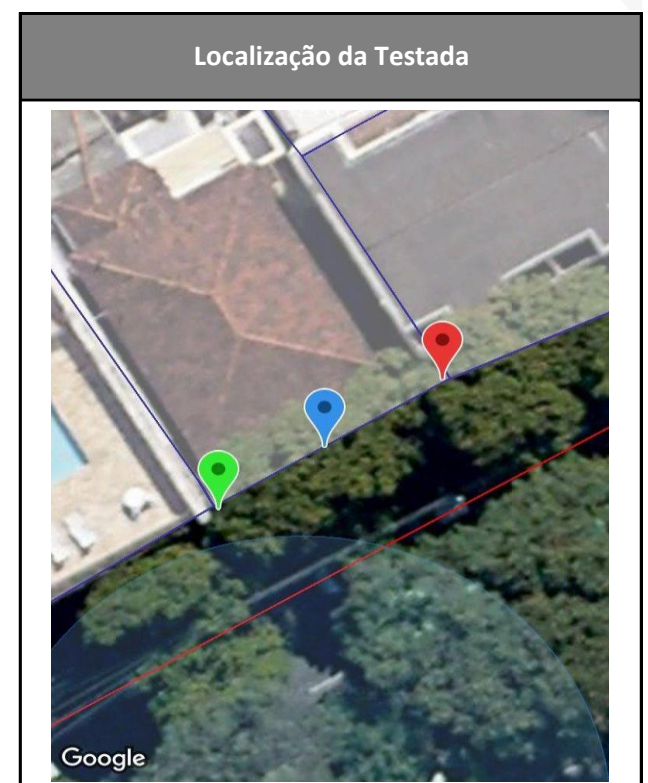
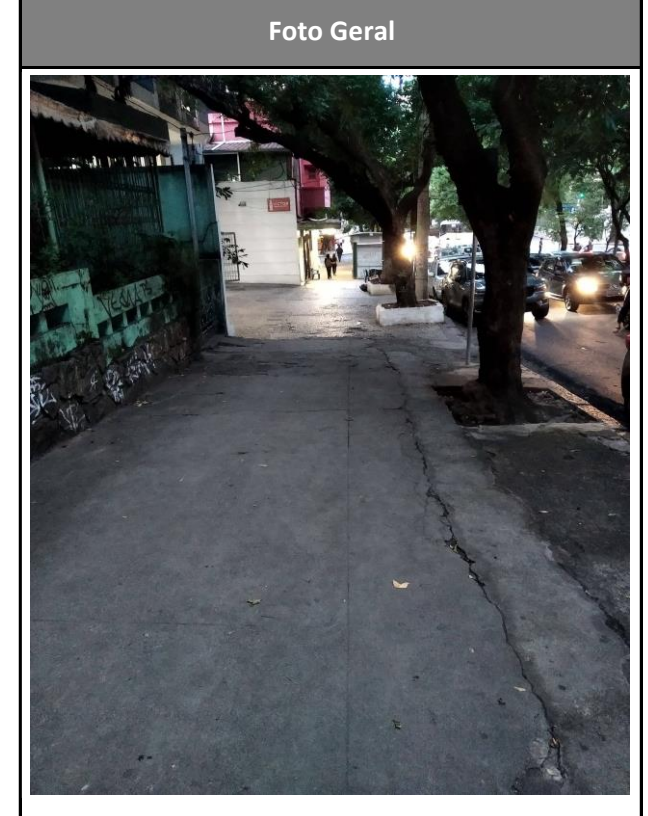
ID	Itens Avaliados	Respostas	Nota
P_1	O Mobiliário urbano está dentro da faixa de serviço de 70 cm ?	Sim	-
P_2	Qual a largura livre do Passeio ?	Acima de 1.50 m	10
P_3	Tipo de revestimento da calçada ?	Pedra Portuguesa	8
P_4	Existencia de Buracos ?	Poucos	5
P_5	Condições Gerais do Piso e meio-fio da calçada ?	Péssimo	0
P_6	Presença de desniveis ?	Severo	0
P_7	Tem rebaixamento de calçada para Pedestre ?	Não	10
P_8	Possui piso tátil ao longo da Calçada ?	Não	-
P_9	A calçada Possui Rebaixamento de Veiculos correto ?	Não	0
P_10	Existencia de altura livre menor que 2,10 m ?	Não	-
P_11	O Passeio está no padrao da SMPU ?	Não	0
P_12	A testada possui prática de estacionamento sobre o passeio ?	Não	10
P_13	Existe algum dispositivo de Drenagem sobre a calçada ?	Não	0
P_14	Existe PED em frente a testada ?	Não	-
P_15	Existe FTP em frente a testada ?	Não	-
P_16	Classificação geral da calçada pelo pesquisador.	Ruim	0
