Diagnóstico da Calçada	Qualidade do Serviço	
Endereço: Rua Sena Madureira, s/nº	66	C
Data do Registro: 28/10/2019 09:25:07		
Num. Lote CTM: 140766300010

Diagnóstico da Calçada	Qualidade do Serviço		Complemento do Diagnóstico
Endereço: Rua Sena Madureira, s/nº Data do Registro: 28/10/2019 09:25:07 Num. Lote CTM: 140766300010	66	C

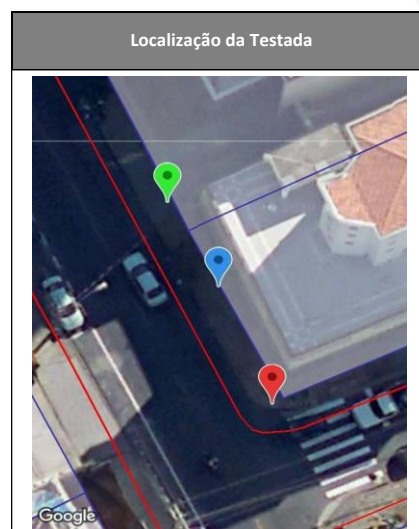
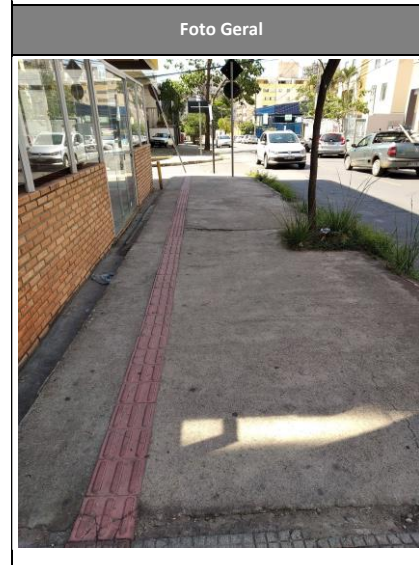
ID	Itens Avaliados	Respostas	Nota
P_1	O Mobiliário urbano está dentro da faixa de serviço de 70 cm ?	Sim	-
P_2	Qual a largura livre do Passeio ?	Entre 1.20 m e 1.50 m	6
P_3	Tipo de revestimento da calçada ?	Concreto	10
P_4	Existência de Buracos ?	Poucos	5
P_5	Condições Gerais do Piso e meio-fio da calçada ?	Regular	5
P_6	Presença de desníveis ?	Nenhum	10
P_7	Tem rebaixamento de calçada para Pedestre ?	Sim	8
P_8	Possui piso tátil ao longo da Calçada ?	Sim	-
P_9	A calçada Possui Rebaixamento de Veículos correto ?	Sim	10
P_10	Existência de altura livre menor que 2,10 m ?	Não	-
P_11	O Passeio está no padrão da SMPU ?	Não	0
P_12	A testada possui prática de estacionamento sobre o passeio ?	Não	10
P_13	Existe algum dispositivo de Drenagem sobre a calçada ?	Sim	0
P_14	Existe PED em frente a testada ?	Não	-
P_15	Existe FTP em frente a testada ?	Não	-
P_16	Classificação geral da calçada pelo pesquisador.	Ótimo(a)	10
