Diagnóstico da Calçada	Qualidade do Serviço	
Endereço: Av. Ivaí, 114	46	D
Data do Registro: 12/11/2019 12:47:41		
Num. Lote CTM: 130069000080

Lote 1 - Rota: Noroeste

FRATAR
ENGENHARIA CONSULTIVA

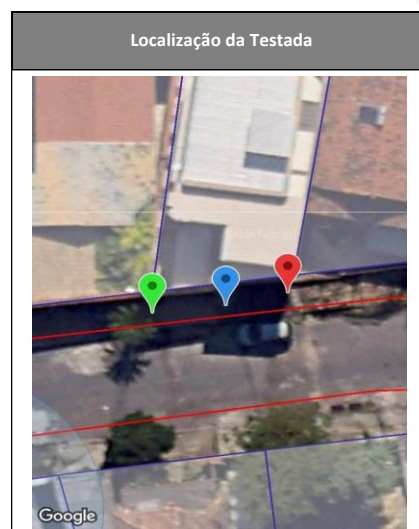
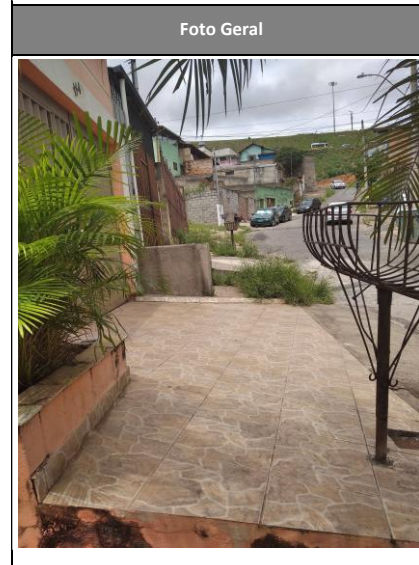
ID	Itens Avaliados	Respostas	Nota
P_1	O Mobiliário urbano está dentro da faixa de serviço de 70 cm ?	Sim	-
P_2	Qual a largura livre do Passeio ?	Entre 1.20 m e 1.50 m	6
P_3	Tipo de revestimento da calçada ?	Outro	0
P_4	Existência de Buracos ?	Nenhum	10
P_5	Condições Gerais do Piso e meio-fio da calçada ?	Regular	5
P_6	Presença de desníveis ?	Severo	0
P_7	Tem rebaixamento de calçada para Pedestre ?	Não	10
P_8	Possui piso tátil ao longo da Calçada ?	Não	-
P_9	A calçada Possui Rebaixamento de Veículos correto ?	Não	0
P_10	Existência de altura livre menor que 2,10 m ?	Não	-
P_11	O Passeio está no padrão da SMPU ?	Não	0
P_12	A testada possui prática de estacionamento sobre o passeio ?	Não	10
P_13	Existe algum dispositivo de Drenagem sobre a calçada ?	Não	0
P_14	Existe PED em frente a testada ?	Não	-
P_15	Existe FTP em frente a testada ?	Não	-
P_16	Classificação geral da calçada pelo pesquisador.	Regular	5
