Diagnóstico da Calçada	Qualidade do Serviço	
Endereço: Rua Monteiro Lobato, 40	59	C
Data do Registro: 28/10/2019 11:32:58		
Num. Lote CTM: 140106100145

Diagnóstico da Calçada	Qualidade do Serviço		Complemento do Diagnóstico
Endereço: Rua Monteiro Lobato, 40 Data do Registro: 28/10/2019 11:32:58 Num. Lote CTM: 140106100145	59	C

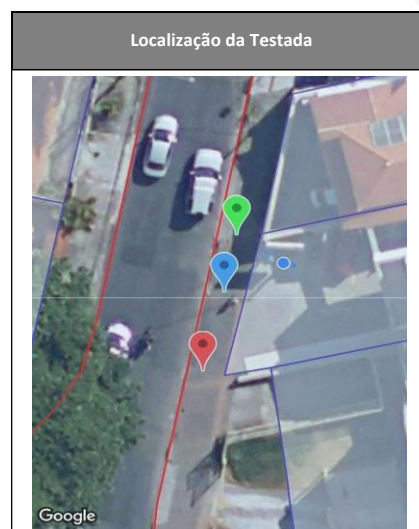
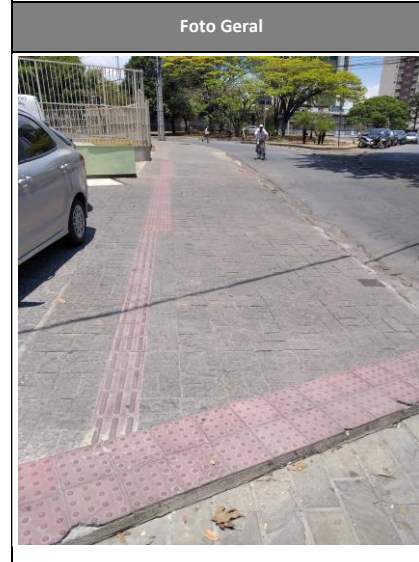
ID	Itens Avaliados	Respostas	Nota
P_1	O Mobiliário urbano está dentro da faixa de serviço de 70 cm ?	Sim	-
P_2	Qual a largura livre do Passeio ?	Entre 1.20 m e 1.50 m	6
P_3	Tipo de revestimento da calçada ?	Outro	0
P_4	Existência de Buracos ?	Nenhum	10
P_5	Condições Gerais do Piso e meio-fio da calçada ?	Ótimo(a)	10
P_6	Presença de desníveis ?	Médio	3
P_7	Tem rebaixamento de calçada para Pedestre ?	Não	10
P_8	Possui piso tátil ao longo da Calçada ?	Sim	-
P_9	A calçada Possui Rebaixamento de Veículos correto ?	Sim	10
P_10	Existência de altura livre menor que 2,10 m ?	Não	-
P_11	O Passeio está no padrão da SMPU ?	Não	0
P_12	A testada possui prática de estacionamento sobre o passeio ?	Sim	0
P_13	Existe algum dispositivo de Drenagem sobre a calçada ?	Não	0
P_14	Existe PED em frente a testada ?	Não	-
P_15	Existe FTP em frente a testada ?	Não	-
P_16	Classificação geral da calçada pelo pesquisador.	Ótimo(a)	10
