| Diagnóstico da Calçada | Qualidade do Serviço | |
| Endereço: Rua São Paulo, 1475 | 53 | C |
| Data do Registro: 08/11/2019 08:53:36 | | |
| Num. Lote CTM: 10248400205 | | |

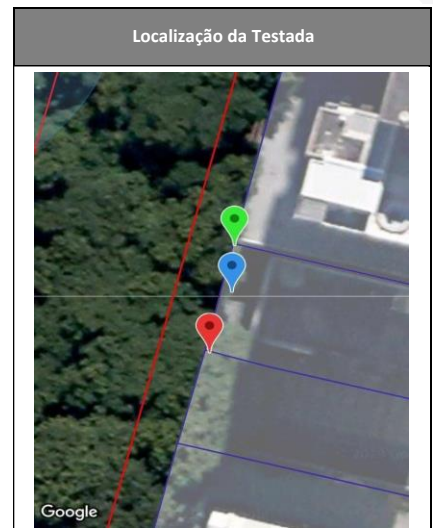
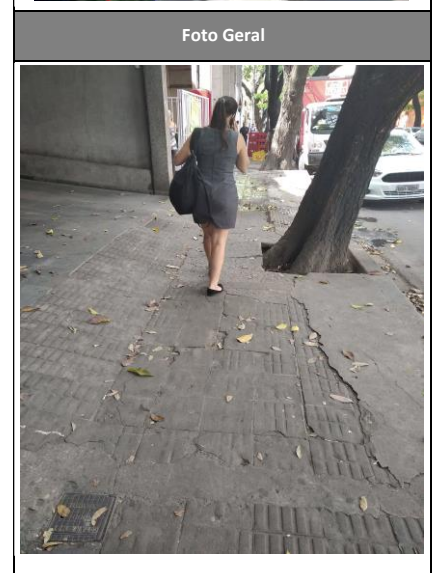
| ID | Itens Avaliados | Respostas | Nota |
|---|--|---|---|
| P_5 | Condições Gerais do Piso e meio-fio da calçada ? | Péssimo | 0 |
| P_6 | Presença de desníveis ? | Leve | 7 |
| P_9 | A calçada Possui Rebaixamento de Veículos correto ? | Não | 0 |
| P_11 | O Passeio está no padrão da SMPU ? | Não | 0 |
| P_16 | Classificação geral da calçada pelo pesquisador. | Ruim | 0 |
