Diagnóstico da Calçada	Qualidade do Serviço	
Endereço: Av. Cristovão Colombo, s/nº	71	B
Data do Registro: 12/11/2019 12:48:16		
Num. Lote CTM: 10033400035

Diagnóstico da Calçada	Qualidade do Serviço		Complemento do Diagnóstico
Endereço: Av. Cristovão Colombo, s/nº Data do Registro: 12/11/2019 12:48:16 Num. Lote CTM: 10033400035	71	B

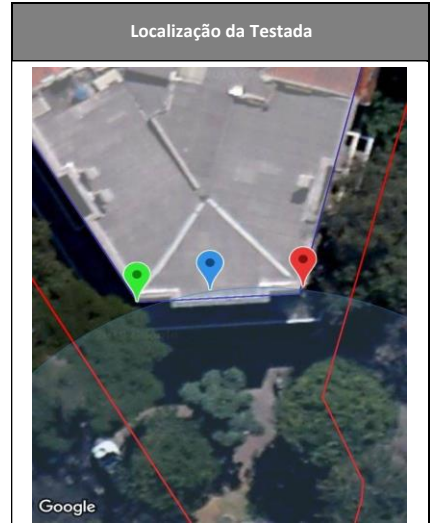
ID	Itens Avaliados	Respostas	Nota
P_1	O Mobiliário urbano está dentro da faixa de serviço de 70 cm ?	Sim	-
P_2	Qual a largura livre do Passeio ?	Acima de 1.50 m	10
P_3	Tipo de revestimento da calçada ?	Pedra Portuguesa	8
P_4	Existência de Buracos ?	Poucos	5
P_5	Condições Gerais do Piso e meio-fio da calçada ?	Ótimo(a)	5
P_6	Presença de desníveis ?	Nenhum	10
P_7	Tem rebaixamento de calçada para Pedestre ?	Sim	10
P_8	Possui piso tátil ao longo da Calçada ?	Sim	-
P_9	A calçada Possui Rebaixamento de Veículos correto ?	N.A	0
P_10	Existência de altura livre menor que 2,10 m ?	Não	-
P_11	O Passeio está no padrão da SMPU ?	Não	0
P_12	A testada possui prática de estacionamento sobre o passeio ?	Não	10
P_13	Existe algum dispositivo de Drenagem sobre a calçada ?	Não	0
P_14	Existe PED em frente a testada ?	Não	-
P_15	Existe FTP em frente a testada ?	Sim	-
P_16	Classificação geral da calçada pelo pesquisador.	Ótimo(a)	5
