Diagnóstico da Calçada	Qualidade do Serviço	
Endereço: Av. Afonso Pena, 398	70	C
Data do Registro: 04/11/2019 11:19:04		
Num. Lote CTM: 10477000260

Diagnóstico da Calçada	Qualidade do Serviço		Complemento do Diagnóstico
Endereço: Av. Afonso Pena, 398 Data do Registro: 04/11/2019 11:19:04 Num. Lote CTM: 10477000260	70	C

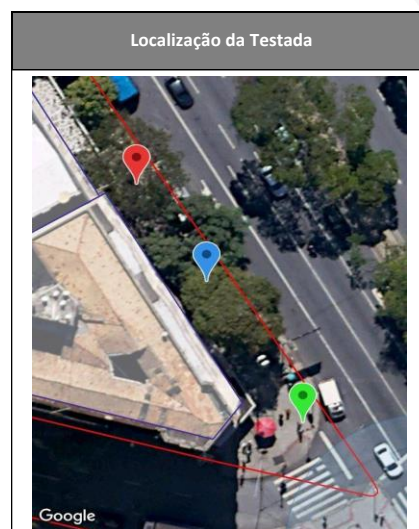
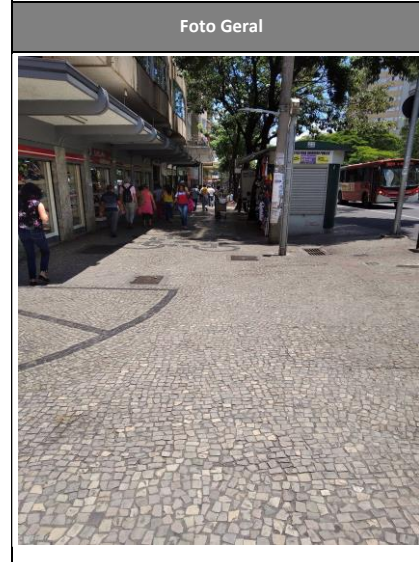
ID	Itens Avaliados	Respostas	Nota
P_1	O Mobiliário urbano está dentro da faixa de serviço de 70 cm ?	Sim	-
P_2	Qual a largura livre do Passeio ?	Acima de 1.50 m	10
P_3	Tipo de revestimento da calçada ?	Pedra Portuguesa	8
P_4	Existência de Buracos ?	Poucos	10
P_5	Condições Gerais do Piso e meio-fio da calçada ?	Ótimo(a)	10
P_6	Presença de desníveis ?	Nenhum	10
P_7	Tem rebaixamento de calçada para Pedestre ?	Sim	7
P_8	Possui piso tátil ao longo da Calçada ?	Não	-
P_9	A calçada Possui Rebaixamento de Veículos correto ?	N.A	0
P_10	Existência de altura livre menor que 2,10 m ?	Não	-
P_11	O Passeio está no padrão da SMPU ?	Não	0
P_12	A testada possui prática de estacionamento sobre o passeio ?	Não	10
P_13	Existe algum dispositivo de Drenagem sobre a calçada ?	Sim	0
P_14	Existe PED em frente a testada ?	Sim	-
P_15	Existe FTP em frente a testada ?	Não	-
P_16	Classificação geral da calçada pelo pesquisador.	Ótimo(a)	10
