Diagnóstico da Calçada	Qualidade do Serviço	
Endereço: Av. Abílio Machado, 964	63	C
Data do Registro: 08/11/2019 11:27:40		
Num. Lote CTM: 130618900270

Lote 1 - Rota: Noroeste

FRATAR
ENGENHARIA CONSULTIVA

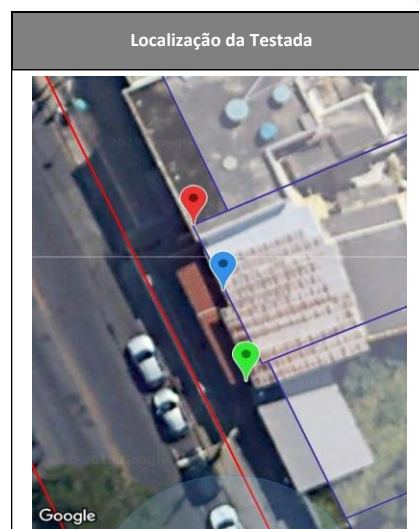
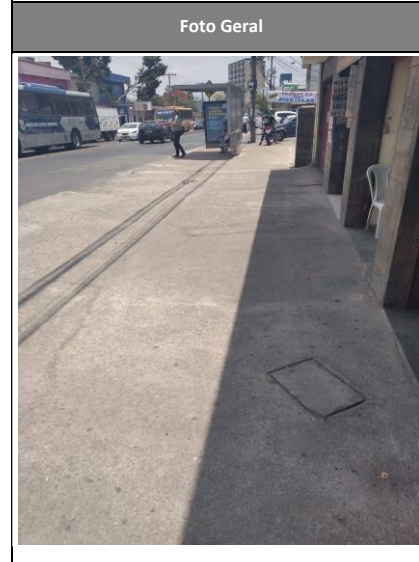
ID	Itens Avaliados	Respostas	Nota
P_1	O Mobiliário urbano está dentro da faixa de serviço de 70 cm ?	Sim	-
P_2	Qual a largura livre do Passeio ?	Acima de 1.50 m	10
P_3	Tipo de revestimento da calçada ?	Concreto	10
P_4	Existência de Buracos ?	Nenhum	10
P_5	Condições Gerais do Piso e meio-fio da calçada ?	Regular	5
P_6	Presença de desníveis ?	Médio	3
P_7	Tem rebaixamento de calçada para Pedestre ?	Não	10
P_8	Possui piso tátil ao longo da Calçada ?	Não	-
P_9	A calçada Possui Rebaixamento de Veículos correto ?	Não	0
P_10	Existência de altura livre menor que 2,10 m ?	Não	-
P_11	O Passeio está no padrão da SMPU ?	Não	0
P_12	A testada possui prática de estacionamento sobre o passeio ?	Não	10
P_13	Existe algum dispositivo de Drenagem sobre a calçada ?	Não	0
P_14	Existe PED em frente a testada ?	Não	-
P_15	Existe FTP em frente a testada ?	Não	-
P_16	Classificação geral da calçada pelo pesquisador.	Regular	5
