Lote 4 - Rota: Contorno

Diagnóstico da Calçada	Qualidade do Serviço	
Endereço: Av.Contorno, 8485	38	D
Data do Registro: 29/10/2019 15:58:23		
Num. Lote CTM: 90031000025

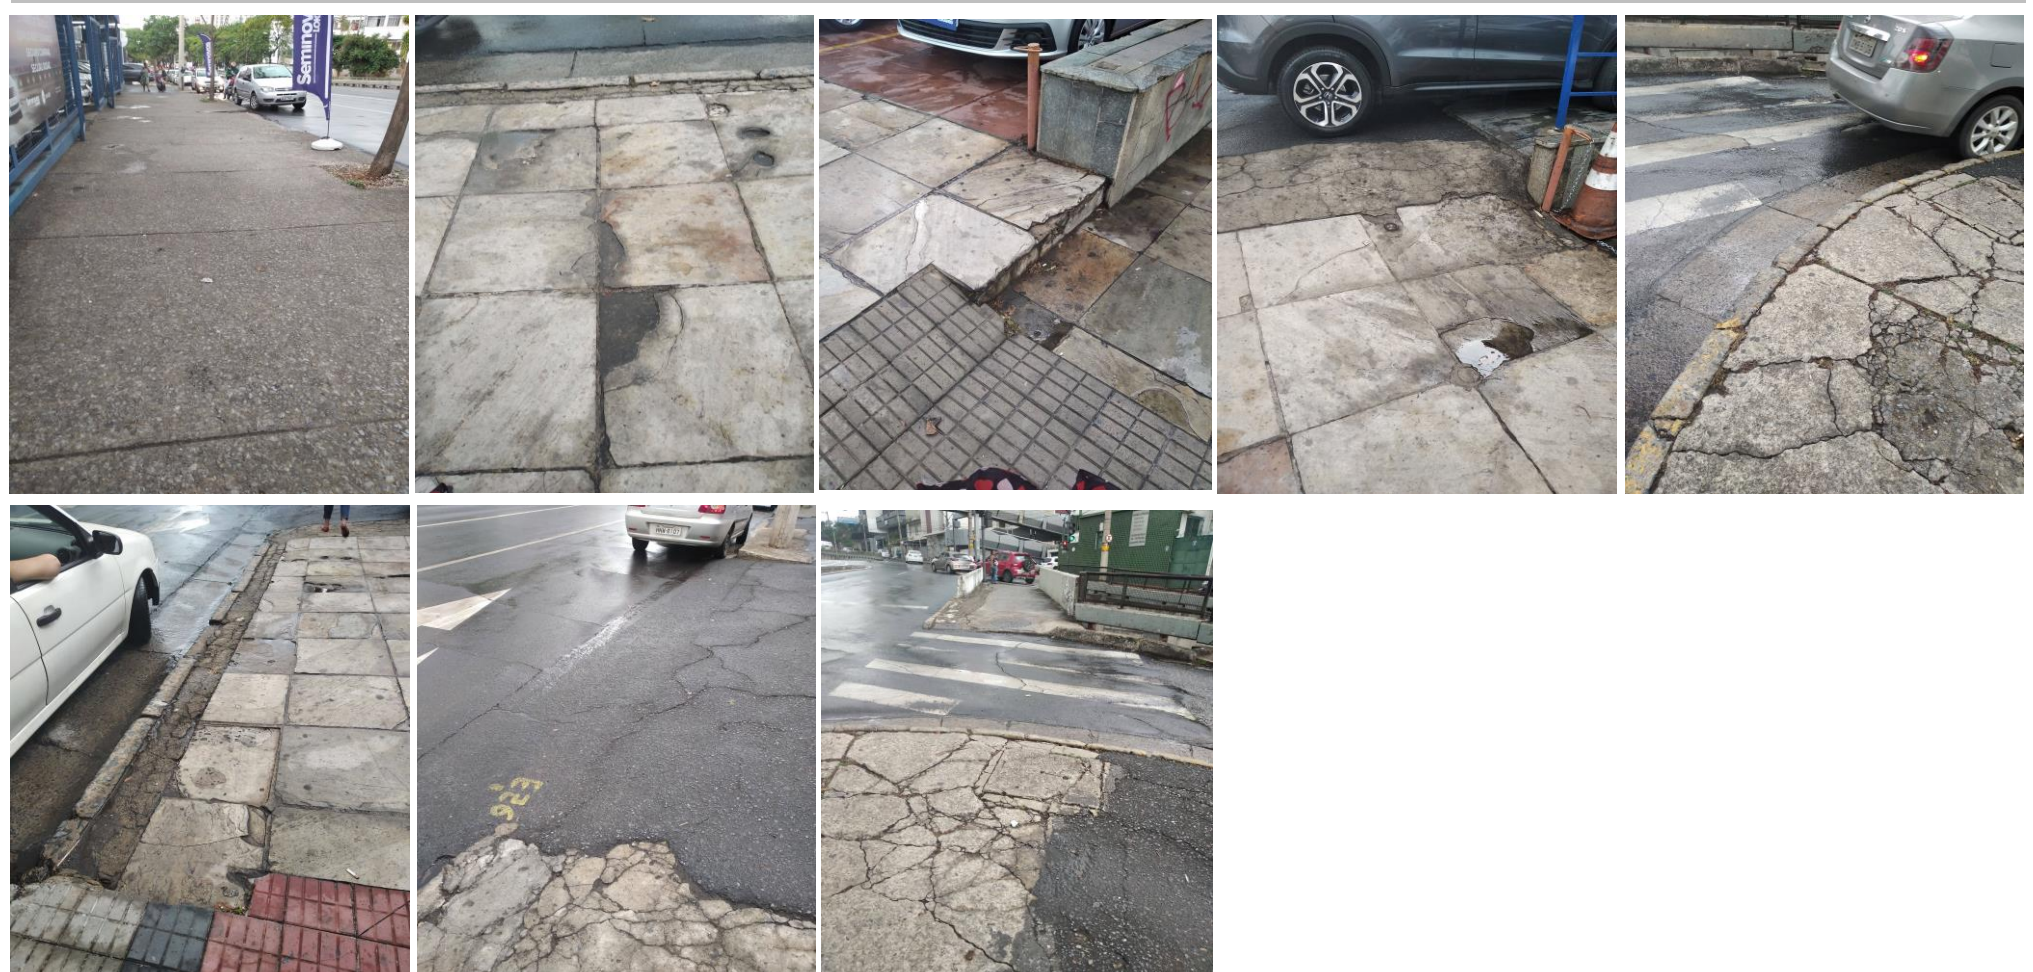
Fotos Complementares - Detalhes do Passeio

ID	Itens Avaliados	Respostas	Nota
P_1	O Mobiliário urbano está dentro da faixa de serviço de 70 cm ?	Sim	-
P_2	Qual a largura livre do Passeio ?	Acima de 1.50 m	10
P_3	Tipo de revestimento da calçada ?	Concreto	10
P_4	Existencia de Buracos ?	Poucos	5
P_5	Condições Gerais do Piso e meio-fio da calçada ?	Regular	5
P_6	Presença de desniveis ?	Médio	3
P_7	Tem rebaixamento de calçada para Pedestre ?	Não, mas deveria ter.	0
P_8	Possui piso tátil ao longo da Calçada ?	Não	-
P_9	A calçada Possui Rebaixamento de Veiculos correto ?	Não	0
P_10	Existencia de altura livre menor que 2,10 m ?	Não	-
P_11	O Passeio está no padrao da SMPU ?	Não	0
P_12	A testada possui prática de estacionamento sobre o passeio ?	Sim	0
P_13	Existe algum dispositivo de Drenagem sobre a calçada ?	Não	0
P_14	Existe PED em frente a testada ?	Não	-
P_15	Existe FTP em frente a testada ?	Sim	-
P_16	Classificação geral da calçada pelo pesquisador.	Regular	5
