Diagnóstico da Calçada		Qualidade do Serviço	
Endereço: Rua Monteiro Lobato, 91		76	B
Data do Registro: 28/10/2019 14:47:00			
Num. Lote CTM: 140217800280

Diagnóstico da Calçada	Qualidade do Serviço		Complemento do Diagnóstico
Endereço: Rua Monteiro Lobato, 91 Data do Registro: 28/10/2019 14:47:00 Num. Lote CTM: 140217800280	76	B

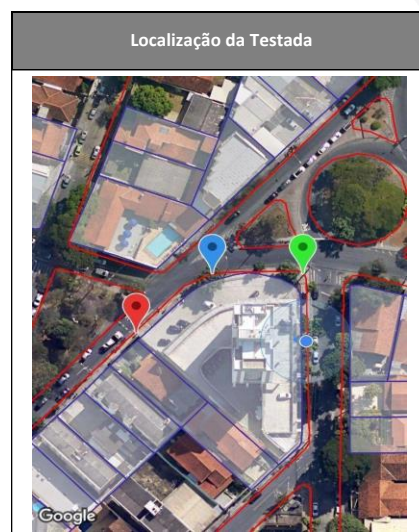
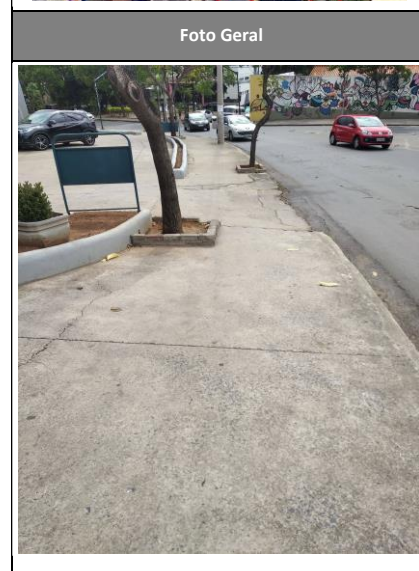
ID	Itens Avaliados	Respostas	Nota
P_1	O Mobiliário urbano está dentro da faixa de serviço de 70 cm ?	Não	-
P_2	Qual a largura livre do Passeio ?	Entre 0.80 m e 1.20 m	4
P_3	Tipo de revestimento da calçada ?	Concreto	10
P_4	Existência de Buracos ?	Poucos	5
P_5	Condições Gerais do Piso e meio-fio da calçada ?	Ótimo(a)	10
P_6	Presença de desníveis ?	Nenhum	10
P_7	Tem rebaixamento de calçada para Pedestre ?	Sim	7
P_8	Possui piso tátil ao longo da Calçada ?	Não	-
P_9	A calçada Possui Rebaixamento de Veículos correto ?	Sim	10
P_10	Existência de altura livre menor que 2,10 m ?	Não	-
P_11	O Passeio está no padrão da SMPU ?	Não	0
P_12	A testada possui prática de estacionamento sobre o passeio ?	Não	10
P_13	Existe algum dispositivo de Drenagem sobre a calçada ?	Não	0
P_14	Existe PED em frente a testada ?	Não	-
P_15	Existe FTP em frente a testada ?	Sim	-
P_16	Classificação geral da calçada pelo pesquisador.	Ótimo(a)	10
