# Lote 3 - Rota: Leste 3

Diagnóstico da Calçada	Qualidade do Serviço	
Endereço: Av. Andradas, s/nº	<b>64</b>	<b>C</b>
Data do Registro: 08/11/2019 10:04:00		
Num. Lote CTM: 60088600125

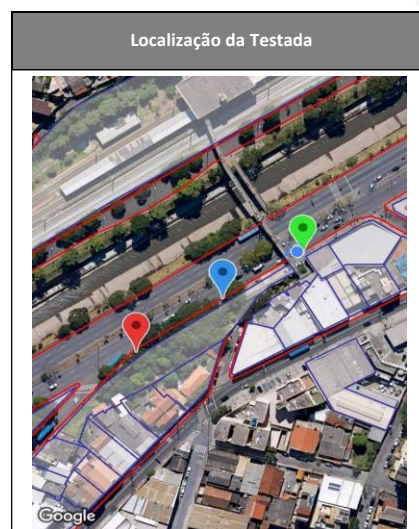
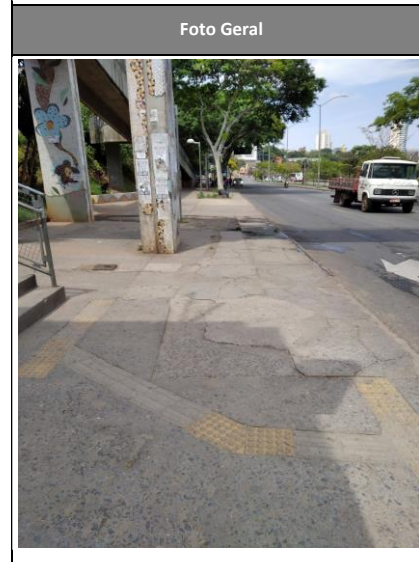
ID	Itens Avaliados	Respostas	Nota
P_1	O Mobiliário urbano está dentro da faixa de serviço de 70 cm ?	Não	-
P_2	Qual a largura livre do Passeio ?	Acima de 1.50 m	10
P_3	Tipo de revestimento da calçada ?	Concreto	10
P_4	Existência de Buracos ?	Poucos	5
P_5	Condições Gerais do Piso e meio-fio da calçada ?	Regular	5
P_6	Presença de desníveis ?	Nenhum	10
P_7	Tem rebaixamento de calçada para Pedestre ?	Sim	9
P_8	Possui piso tátil ao longo da Calçada ?	Não	-
P_9	A calçada Possui Rebaixamento de Veículos correto ?	N.A	0
P_10	Existência de altura livre menor que 2,10 m ?	Não	-
P_11	O Passeio está no padrão da SMPU ?	Não	0
P_12	A testada possui prática de estacionamento sobre o passeio ?	Não	10
P_13	Existe algum dispositivo de Drenagem sobre a calçada ?	Não	0
P_14	Existe PED em frente a testada ?	Sim	-
P_15	Existe FTP em frente a testada ?	Não	-
P_16	Classificação geral da calçada pelo pesquisador.	Regular	5
