Diagnóstico da Calçada	Qualidade do Serviço	
Endereço: Rua Padre Pedro Pinto, 124	45	D
Data do Registro: 22/11/2019 11:41:00		
Num. Lote CTM: 190403500100

Lote 1 - Rota: Padre Pedro Pinto

FRATAR
ENGENHARIA CONSULTIVA

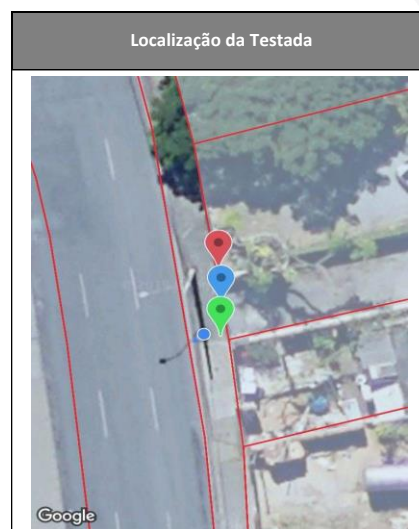
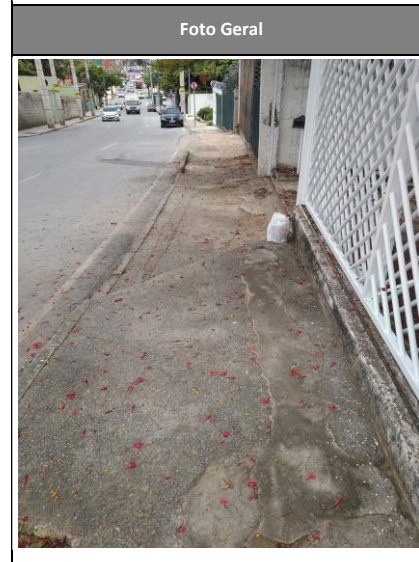
ID	Itens Avaliados	Respostas	Nota
P_1	O Mobiliário urbano está dentro da faixa de serviço de 70 cm ?	Sim	-
P_2	Qual a largura livre do Passeio ?	Acima de 1.50 m	10
P_3	Tipo de revestimento da calçada ?	Concreto	10
P_4	Existência de Buracos ?	Poucos	5
P_5	Condições Gerais do Piso e meio-fio da calçada ?	Péssimo	0
P_6	Presença de desníveis ?	Severo	0
P_7	Tem rebaixamento de calçada para Pedestre ?	Não	10
P_8	Possui piso tátil ao longo da Calçada ?	Não	-
P_9	A calçada Possui Rebaixamento de Veículos correto ?	Não	0
P_10	Existência de altura livre menor que 2,10 m ?	Não	-
P_11	O Passeio está no padrão da SMPU ?	Não	0
P_12	A testada possui prática de estacionamento sobre o passeio ?	Não	10
P_13	Existe algum dispositivo de Drenagem sobre a calçada ?	Não	0
P_14	Existe PED em frente a testada ?	Não	-
P_15	Existe FTP em frente a testada ?	Não	-
P_16	Classificação geral da calçada pelo pesquisador.	Ruim	0
