Diagnóstico da Calçada	Qualidade do Serviço	
Endereço: Praça da Liberdade, 1115	55	C
Data do Registro: 02/11/2019 10:30:19		
Num. Lote CTM: 10148100290

Diagnóstico da Calçada	Qualidade do Serviço		Complemento do Diagnóstico
Endereço: Praça da Liberdade, 1115 Data do Registro: 02/11/2019 10:30:19 Num. Lote CTM: 10148100290	55	C

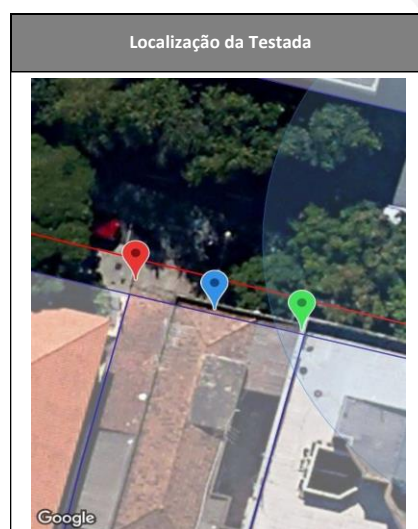
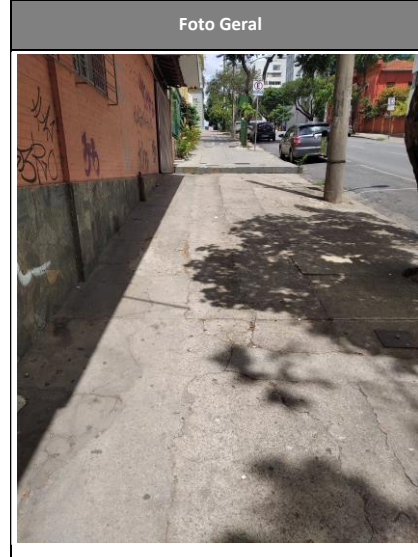
ID	Itens Avaliados	Respostas	Nota
P_1	O Mobiliário urbano está dentro da faixa de serviço de 70 cm ?	Sim	-
P_2	Qual a largura livre do Passeio ?	Acima de 1.50 m	10
P_3	Tipo de revestimento da calçada ?	Concreto	10
P_4	Existência de Buracos ?	Poucos	5
P_5	Condições Gerais do Piso e meio-fio da calçada ?	Regular	5
P_6	Presença de desníveis ?	Severo	10
P_7	Tem rebaixamento de calçada para Pedestre ?	Não	8
P_8	Possui piso tátil ao longo da Calçada ?	Não	-
P_9	A calçada Possui Rebaixamento de Veículos correto ?	Não	0
P_10	Existência de altura livre menor que 2,10 m ?	Não	-
P_11	O Passeio está no padrão da SMPU ?	Não	0
P_12	A testada possui prática de estacionamento sobre o passeio ?	Não	10
P_13	Existe algum dispositivo de Drenagem sobre a calçada ?	Não	0
P_14	Existe PED em frente a testada ?	Não	-
P_15	Existe FTP em frente a testada ?	Não	-
P_16	Classificação geral da calçada pelo pesquisador.	Regular	0
