Lote 4 - Rota: Contorno

Diagnóstico da Calçada	Qualidade do Serviço	
Endereço: Av. Contorno, s/nº	90	B
Data do Registro: 30/10/2019 12:42:30		
Num. Lote CTM: 20652200150

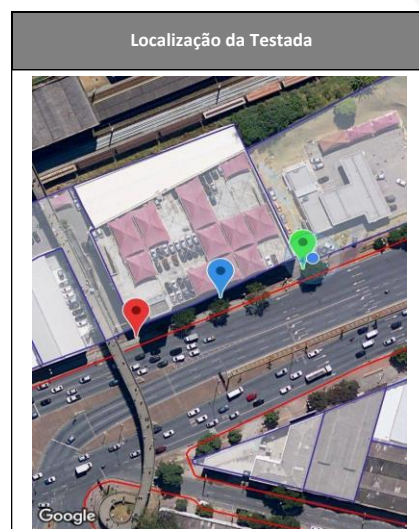
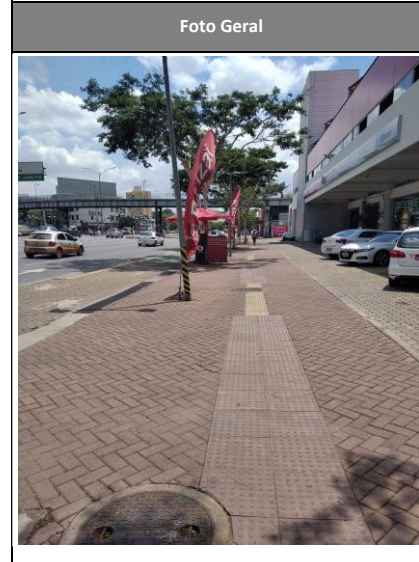
ID	Itens Avaliados	Respostas	Nota
P_1	O Mobiliário urbano está dentro da faixa de serviço de 70 cm ?	Sim	-
P_2	Qual a largura livre do Passeio ?	Acima de 1.50 m	10
P_3	Tipo de revestimento da calçada ?	Bloco Intertravado de Concreto	10
P_4	Existência de Buracos ?	Nenhum	10
P_5	Condições Gerais do Piso e meio-fio da calçada ?	Ótimo(a)	10
P_6	Presença de desníveis ?	Nenhum	10
P_7	Tem rebaixamento de calçada para Pedestre ?	Não	10
P_8	Possui piso tátil ao longo da Calçada ?	Sim	-
P_9	A calçada Possui Rebaixamento de Veículos correto ?	Sim	10
P_10	Existência de altura livre menor que 2,10 m ?	Não	-
P_11	O Passeio está no padrão da SMPU ?	Não	0
P_12	A testada possui prática de estacionamento sobre o passeio ?	Não	10
P_13	Existe algum dispositivo de Drenagem sobre a calçada ?	Sim	0
P_14	Existe PED em frente a testada ?	Não	-
P_15	Existe FTP em frente a testada ?	Não	-
P_16	Classificação geral da calçada pelo pesquisador.	Ótimo(a)	10
