Diagnóstico da Calçada	Qualidade do Serviço	
Endereço: Rua São Paulo, 494	62	C
Data do Registro: 08/11/2019 12:23:30		
Num. Lote CTM: 10467900360

Diagnóstico da Calçada	Qualidade do Serviço		Complemento do Diagnóstico
Endereço: Rua São Paulo, 494 Data do Registro: 08/11/2019 12:23:30 Num. Lote CTM: 10467900360	62	C

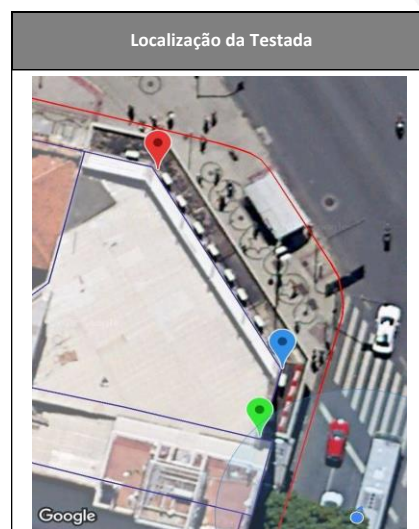
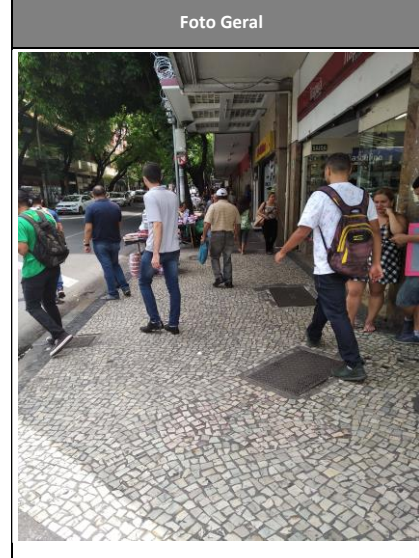
ID	Itens Avaliados	Respostas	Nota
P_1	O Mobiliário urbano está dentro da faixa de serviço de 70 cm ?	Sim	-
P_2	Qual a largura livre do Passeio ?	Acima de 1.50 m	10
P_3	Tipo de revestimento da calçada ?	Pedra Portuguesa	8
P_4	Existência de Buracos ?	Poucos	5
P_5	Condições Gerais do Piso e meio-fio da calçada ?	Ótimo(a)	10
P_6	Presença de desníveis ?	Nenhum	10
P_7	Tem rebaixamento de calçada para Pedestre ?	Sim	7
P_8	Possui piso tátil ao longo da Calçada ?	Não	-
P_9	A calçada Possui Rebaixamento de Veículos correto ?	N.A	0
P_10	Existência de altura livre menor que 2,10 m ?	Não	-
P_11	O Passeio está no padrão da SMPU ?	Não	0
P_12	A testada possui prática de estacionamento sobre o passeio ?	Não	10
P_13	Existe algum dispositivo de Drenagem sobre a calçada ?	Sim	0
P_14	Existe PED em frente a testada ?	Não	-
P_15	Existe FTP em frente a testada ?	Sim	-
P_16	Classificação geral da calçada pelo pesquisador.	Ótimo(a)	10
