Lote 1 - Rota: Noroeste

FRATAR
ENGENHARIA CONSULTIVA

Diagnóstico da Calçada	Qualidade do Serviço	
Endereço: Av. Ivaí, 125	57	C
Data do Registro: 25/11/2019 15:06:24		
Num. Lote CTM: 130070600095

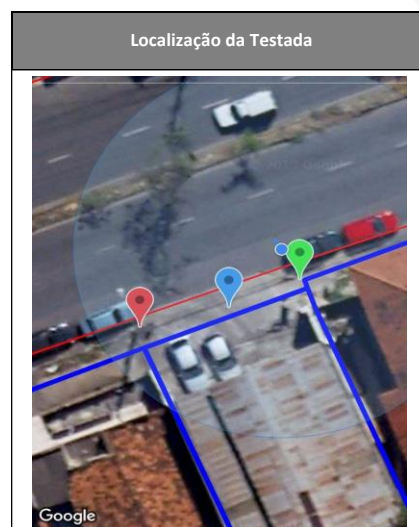
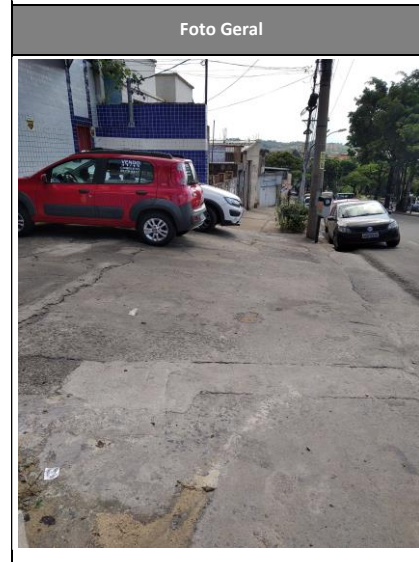
ID	Itens Avaliados	Respostas	Nota
P_1	O Mobiliário urbano está dentro da faixa de serviço de 70 cm ?	Sim	-
P_2	Qual a largura livre do Passeio ?	Acima de 1.50 m	10
P_3	Tipo de revestimento da calçada ?	Concreto	10
P_4	Existência de Buracos ?	Nenhum	10
P_5	Condições Gerais do Piso e meio-fio da calçada ?	Regular	5
P_6	Presença de desníveis ?	Leve	7
P_7	Tem rebaixamento de calçada para Pedestre ?	Não	10
P_8	Possui piso tátil ao longo da Calçada ?	Não	-
P_9	A calçada Possui Rebaixamento de Veículos correto ?	Não	0
P_10	Existência de altura livre menor que 2,10 m ?	Não	-
P_11	O Passeio está no padrão da SMPU ?	Não	0
P_12	A testada possui prática de estacionamento sobre o passeio ?	Sim	0
P_13	Existe algum dispositivo de Drenagem sobre a calçada ?	Não	0
P_14	Existe PED em frente a testada ?	Não	-
P_15	Existe FTP em frente a testada ?	Não	-
P_16	Classificação geral da calçada pelo pesquisador.	Regular	5
