Diagnóstico da Calçada	Qualidade do Serviço	
Endereço: Av. Brigadeiro Eduardo Gomes, 1123	62	C
Data do Registro: 26/11/2019 15:25:41		
Num. Lote CTM: 130159100330

# Lote 1 - Rota: Noroeste

**FRATAR**  
ENGENHARIA CONSULTIVA

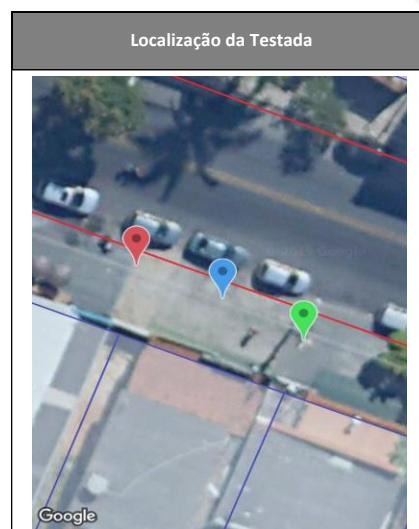
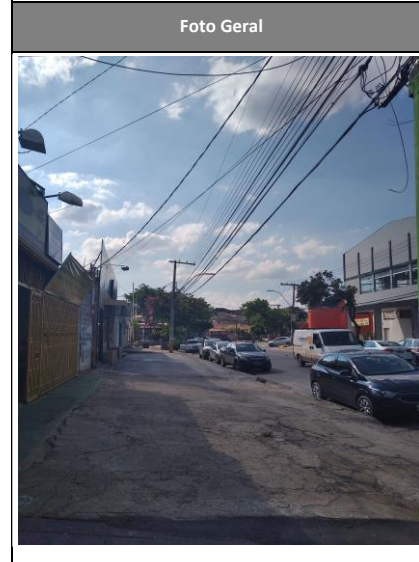
ID	Itens Avaliados	Respostas	Nota
P_1	O Mobiliário urbano está dentro da faixa de serviço de 70 cm ?	Sim	-
P_2	Qual a largura livre do Passeio ?	Acima de 1.50 m	10
P_3	Tipo de revestimento da calçada ?	Concreto	10
P_4	Existência de Buracos ?	Poucos	5
P_5	Condições Gerais do Piso e meio-fio da calçada ?	Regular	5
P_6	Presença de desníveis ?	Leve	7
P_7	Tem rebaixamento de calçada para Pedestre ?	Não	10
P_8	Possui piso tátil ao longo da Calçada ?	Não	-
P_9	A calçada Possui Rebaixamento de Veículos correto ?	Não	0
P_10	Existência de altura livre menor que 2,10 m ?	Não	-
P_11	O Passeio está no padrão da SMPU ?	Não	0
P_12	A testada possui prática de estacionamento sobre o passeio ?	Não	10
P_13	Existe algum dispositivo de Drenagem sobre a calçada ?	Não	0
P_14	Existe PED em frente a testada ?	Não	-
P_15	Existe FTP em frente a testada ?	Não	-
P_16	Classificação geral da calçada pelo pesquisador.	Regular	5
