Diagnóstico da Calçada	Qualidade do Serviço	
Endereço: Av. Cristovão Colombo, 336	<b>63</b>	<b>C</b>
Data do Registro: 12/11/2019 12:34:53		
Num. Lote CTM: 10033400085

Diagnóstico da Calçada	Qualidade do Serviço		Complemento do Diagnóstico
Endereço: Av. Cristovão Colombo, 336 Data do Registro: 12/11/2019 12:34:53 Num. Lote CTM: 10033400085	63	C

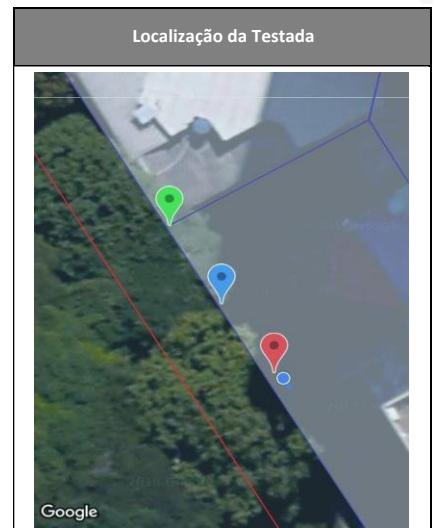
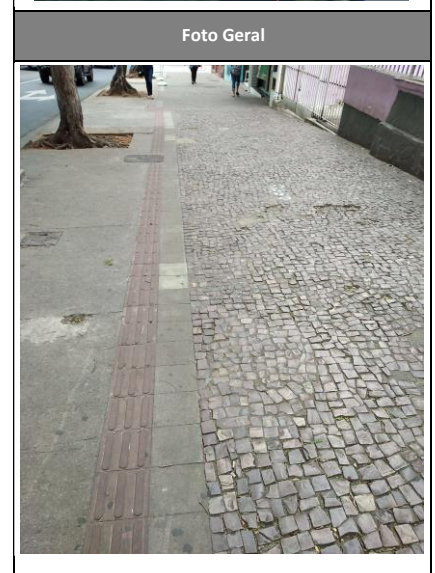
ID	Itens Avaliados	Respostas	Nota
P_1	O Mobiliário urbano está dentro da faixa de serviço de 70 cm ?	Sim	-
P_2	Qual a largura livre do Passeio ?	Acima de 1.50 m	10
P_3	Tipo de revestimento da calçada ?	Pedra Portuguesa	8
P_4	Existência de Buracos ?	Poucos	5
P_5	Condições Gerais do Piso e meio-fio da calçada ?	Regular	5
P_6	Presença de desníveis ?	Nenhum	10
P_7	Tem rebaixamento de calçada para Pedestre ?	Não	8
P_8	Possui piso tátil ao longo da Calçada ?	Sim	-
P_9	A calçada Possui Rebaixamento de Veículos correto ?	N.A	0
P_10	Existência de altura livre menor que 2,10 m ?	Não	-
P_11	O Passeio está no padrão da SMPU ?	Não	0
P_12	A testada possui prática de estacionamento sobre o passeio ?	Não	10
P_13	Existe algum dispositivo de Drenagem sobre a calçada ?	Não	0
P_14	Existe PED em frente a testada ?	Não	-
P_15	Existe FTP em frente a testada ?	Não	-
P_16	Classificação geral da calçada pelo pesquisador.	Regular	10
