Diagnóstico da Calçada	Qualidade do Serviço	
Endereço: Av. Ivaí, 149	48	D
Data do Registro: 25/11/2019 15:10:58		
Num. Lote CTM: 130856200350

Lote 1 - Rota: Noroeste

FRATAR
ENGENHARIA CONSULTIVA

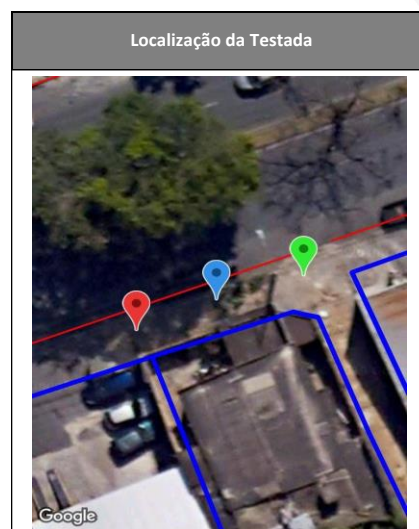
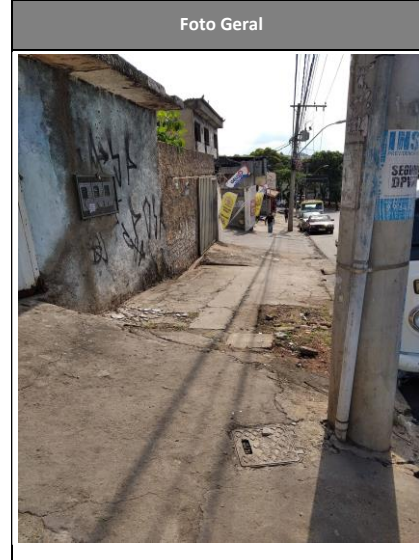
ID	Itens Avaliados	Respostas	Nota
P_1	O Mobiliário urbano está dentro da faixa de serviço de 70 cm ?	Sim	-
P_2	Qual a largura livre do Passeio ?	Acima de 1.50 m	10
P_3	Tipo de revestimento da calçada ?	Concreto	10
P_4	Existência de Buracos ?	Poucos	5
P_5	Condições Gerais do Piso e meio-fio da calçada ?	Péssimo	0
P_6	Presença de desníveis ?	Médio	3
P_7	Tem rebaixamento de calçada para Pedestre ?	Não	10
P_8	Possui piso tátil ao longo da Calçada ?	Não	-
P_9	A calçada Possui Rebaixamento de Veículos correto ?	Não	0
P_10	Existência de altura livre menor que 2,10 m ?	Não	-
P_11	O Passeio está no padrão da SMPU ?	Não	0
P_12	A testada possui prática de estacionamento sobre o passeio ?	Não	10
P_13	Existe algum dispositivo de Drenagem sobre a calçada ?	Não	0
P_14	Existe PED em frente a testada ?	Não	-
P_15	Existe FTP em frente a testada ?	Não	-
P_16	Classificação geral da calçada pelo pesquisador.	Ruim	0
