Diagnóstico da Calçada	Qualidade do Serviço	
Endereço: Av. Nossa Sra. Do Carmo, s/nº	65	C
Data do Registro: 12/11/2019 09:31:11		
Num. Lote CTM: 90178600110

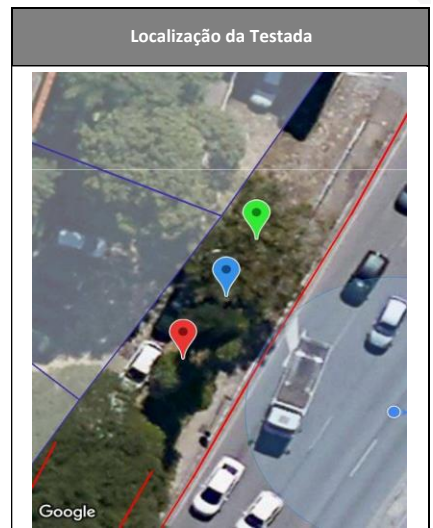
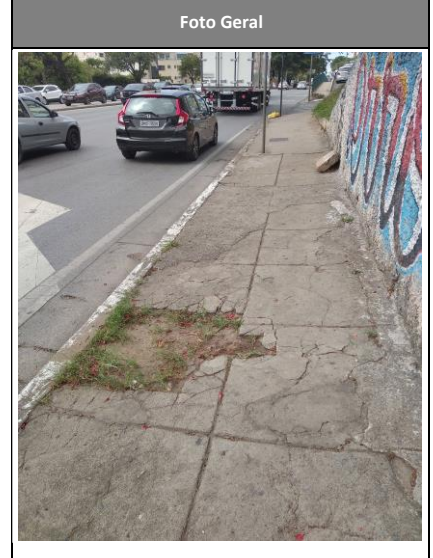
ID	Itens Avaliados	Respostas	Nota
P_1	O Mobiliário urbano está dentro da faixa de serviço de 70 cm ?	Sim	-
P_2	Qual a largura livre do Passeio ?	Acima de 1.50 m	6
P_3	Tipo de revestimento da calçada ?	Concreto	10
P_4	Existência de Buracos ?	Poucos	5
P_5	Condições Gerais do Piso e meio-fio da calçada ?	Regular	5
P_6	Presença de desníveis ?	Nenhum	7
P_7	Tem rebaixamento de calçada para Pedestre ?	Não	10
P_8	Possui piso tátil ao longo da Calçada ?	Não	-
P_9	A calçada Possui Rebaixamento de Veículos correto ?	N.A	0
P_10	Existência de altura livre menor que 2,10 m ?	Não	-
P_11	O Passeio está no padrão da SMPU ?	Não	0
P_12	A testada possui prática de estacionamento sobre o passeio ?	Não	10
P_13	Existe algum dispositivo de Drenagem sobre a calçada ?	Não	0
P_14	Existe PED em frente a testada ?	Não	-
P_15	Existe FTP em frente a testada ?	Não	-
P_16	Classificação geral da calçada pelo pesquisador.	Regular	5
