Diagnóstico da Calçada	Qualidade do Serviço	
Endereço: Av. Brigadeiro Eduardo Gomes, s/nº	<b>78</b>	<b>B</b>
Data do Registro: 26/11/2019 15:12:24		
Num. Lote CTM: 130475000255

# Lote 1 - Rota: Noroeste

**FRATAR**  
ENGENHARIA CONSULTIVA

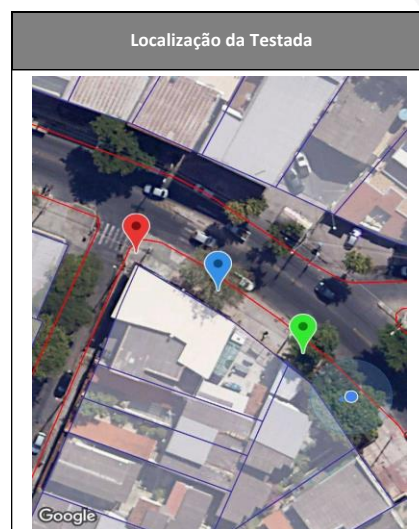
ID	Itens Avaliados	Respostas	Nota
P_1	O Mobiliário urbano está dentro da faixa de serviço de 70 cm ?	Não	-
P_2	Qual a largura livre do Passeio ?	Acima de 1.50 m	10
P_3	Tipo de revestimento da calçada ?	Concreto	10
P_4	Existência de Buracos ?	Poucos	5
P_5	Condições Gerais do Piso e meio-fio da calçada ?	Regular	5
P_6	Presença de desníveis ?	Nenhum	10
P_7	Tem rebaixamento de calçada para Pedestre ?	Sim	8
P_8	Possui piso tátil ao longo da Calçada ?	Sim	-
P_9	A calçada Possui Rebaixamento de Veículos correto ?	Sim	10
P_10	Existência de altura livre menor que 2,10 m ?	Não	-
P_11	O Passeio está no padrão da SMPU ?	Não	0
P_12	A testada possui prática de estacionamento sobre o passeio ?	Não	10
P_13	Existe algum dispositivo de Drenagem sobre a calçada ?	Não	0
P_14	Existe PED em frente a testada ?	Não	-
P_15	Existe FTP em frente a testada ?	Sim	-
P_16	Classificação geral da calçada pelo pesquisador.	Ótimo(a)	10
