Diagnóstico da Calçada	Qualidade do Serviço	
Endereço: Av. Abílio Machado, s/nº	55	C
Data do Registro: 08/11/2019 14:38:08		
Num. Lote CTM: 130052000155

Lote 1 - Rota: Noroeste

FRATAR
ENGENHARIA CONSULTIVA

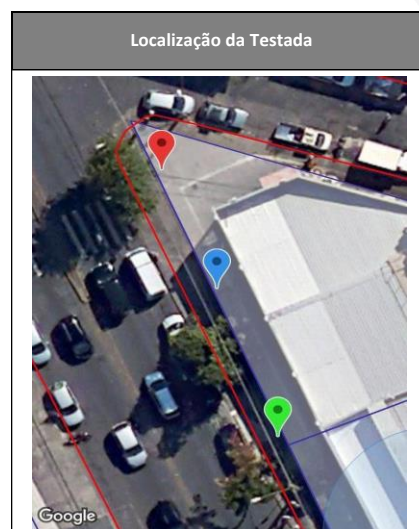
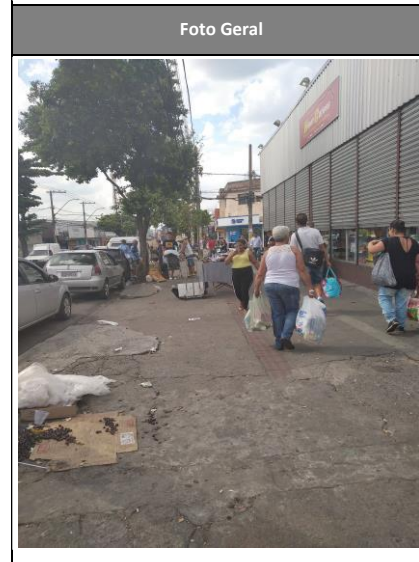
ID	Itens Avaliados	Respostas	Nota
P_1	O Mobiliário urbano está dentro da faixa de serviço de 70 cm ?	Sim	-
P_2	Qual a largura livre do Passeio ?	Acima de 1.50 m	10
P_3	Tipo de revestimento da calçada ?	Concreto	10
P_4	Existência de Buracos ?	Poucos	5
P_5	Condições Gerais do Piso e meio-fio da calçada ?	Péssimo	0
P_6	Presença de desníveis ?	Nenhum	10
P_7	Tem rebaixamento de calçada para Pedestre ?	Não	10
P_8	Possui piso tátil ao longo da Calçada ?	Não	-
P_9	A calçada Possui Rebaixamento de Veículos correto ?	N.A	0
P_10	Existência de altura livre menor que 2,10 m ?	Não	-
P_11	O Passeio está no padrão da SMPU ?	Não	0
P_12	A testada possui prática de estacionamento sobre o passeio ?	Não	10
P_13	Existe algum dispositivo de Drenagem sobre a calçada ?	Não	0
P_14	Existe PED em frente a testada ?	Não	-
P_15	Existe FTP em frente a testada ?	Não	-
P_16	Classificação geral da calçada pelo pesquisador.	Ruim	0
