Lote 4 - Rota: Contorno

FRATAR
ENGENHARIA CONSULTIVA

Diagnóstico da Calçada	Qualidade do Serviço	
Endereço: Av.Contorno, 7347	85	B
Data do Registro: 31/10/2019 15:55:36		
Num. Lote CTM: 90043700370

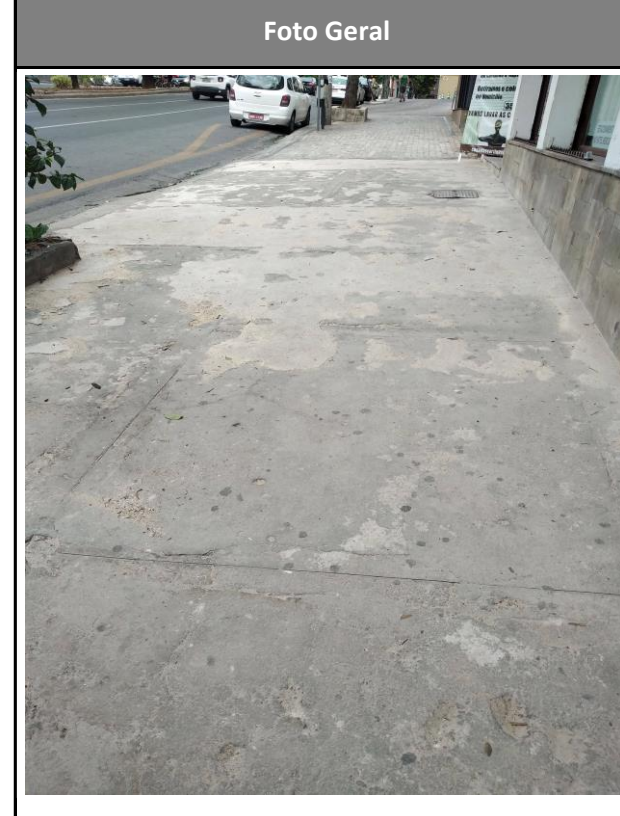
ID	Itens Avaliados	Respostas	Nota
P_1	O Mobiliário urbano está dentro da faixa de serviço de 70 cm ?	Sim	-
P_2	Qual a largura livre do Passeio ?	Acima de 1.50 m	10
P_3	Tipo de revestimento da calçada ?	Concreto	10
P_4	Existencia de Buracos ?	Poucos	5
P_5	Condições Gerais do Piso e meio-fio da calçada ?	Ótimo(a)	10
P_6	Presença de desniveis ?	Nenhum	10
P_7	Tem rebaixamento de calçada para Pedestre ?	Não	10
P_8	Possui piso tátil ao longo da Calçada ?	Não	-
P_9	A calçada Possui Rebaixamento de Veiculos correto ?	Sim	10
P_10	Existencia de altura livre menor que 2,10 m ?	Não	-
P_11	O Passeio está no padrao da SMPU ?	Não	0
P_12	A testada possui prática de estacionamento sobre o passeio ?	Não	10
P_13	Existe algum dispositivo de Drenagem sobre a calçada ?	Não	0
P_14	Existe PED em frente a testada ?	Não	-
P_15	Existe FTP em frente a testada ?	Não	-
P_16	Classificação geral da calçada pelo pesquisador.	Ótimo(a)	10
