Diagnóstico da Calçada	Qualidade do Serviço	
Endereço: Av. Abílio Machado, 3041	60	C
Data do Registro: 11/11/2019 17:23:51		
Num. Lote CTM: 130629200625

FRATAR
ENGENHARIA CONSULTIVA

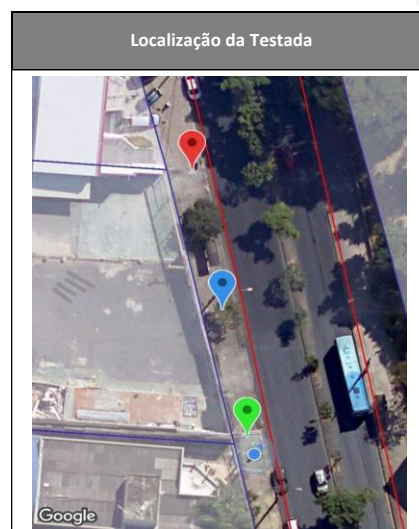
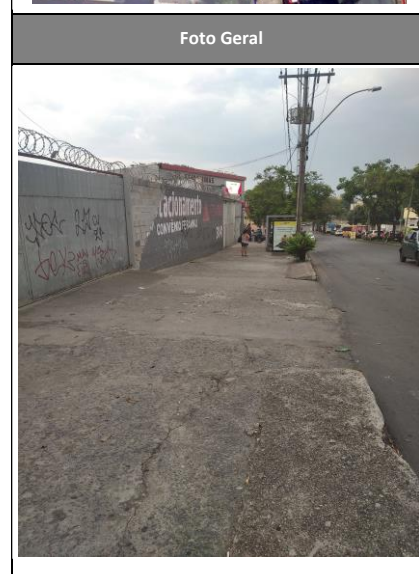
ID	Itens Avaliados	Respostas	Nota
P_1	O Mobiliário urbano está dentro da faixa de serviço de 70 cm ?	Sim	-
P_2	Qual a largura livre do Passeio ?	Acima de 1.50 m	10
P_3	Tipo de revestimento da calçada ?	Concreto	10
P_4	Existência de Buracos ?	Poucos	5
P_5	Condições Gerais do Piso e meio-fio da calçada ?	Regular	5
P_6	Presença de desníveis ?	Nenhum	10
P_7	Tem rebaixamento de calçada para Pedestre ?	Não	10
P_8	Possui piso tátil ao longo da Calçada ?	Não	-
P_9	A calçada Possui Rebaixamento de Veículos correto ?	Não	0
P_10	Existência de altura livre menor que 2,10 m ?	Não	-
P_11	O Passeio está no padrão da SMPU ?	Não	0
P_12	A testada possui prática de estacionamento sobre o passeio ?	Não	10
P_13	Existe algum dispositivo de Drenagem sobre a calçada ?	Não	0
P_14	Existe PED em frente a testada ?	Sim	-
P_15	Existe FTP em frente a testada ?	Não	-
P_16	Classificação geral da calçada pelo pesquisador.	Ruim	0
