Lote 4 - Rota: Contorno

FRATAR
ENGENHARIA CONSULTIVA

Diagnóstico da Calçada	Qualidade do Serviço	
Endereço: Av.Contorno, 6317 Data do Registro: 06/11/2019 16:56:36 Num. Lote CTM: 90052500235	81	B

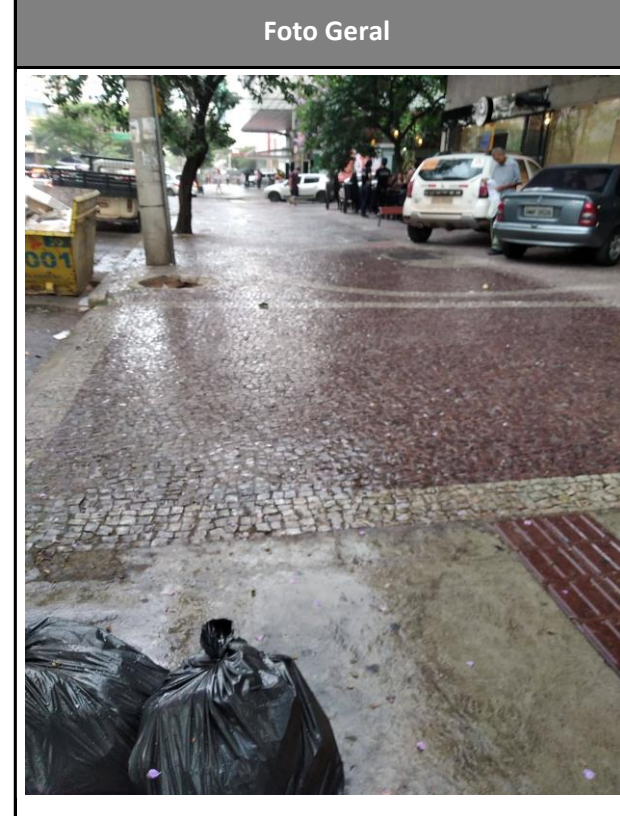
ID	Itens Avaliados	Respostas	Nota
P_1	O Mobiliário urbano está dentro da faixa de serviço de 70 cm ?	Sim	-
P_2	Qual a largura livre do Passeio ?	Acima de 1.50 m	10
P_3	Tipo de revestimento da calçada ?	Pedra Portuguesa	8
P_4	Existencia de Buracos ?	Poucos	5
P_5	Condições Gerais do Piso e meio-fio da calçada ?	Ótimo(a)	10
P_6	Presença de desniveis ?	Nenhum	10
P_7	Tem rebaixamento de calçada para Pedestre ?	Sim	8
P_8	Possui piso tátil ao longo da Calçada ?	Não	-
P_9	A calçada Possui Rebaixamento de Veiculos correto ?	Sim	10
P_10	Existencia de altura livre menor que 2,10 m ?	Não	-
P_11	O Passeio está no padrao da SMPU ?	Não	0
P_12	A testada possui prática de estacionamento sobre o passeio ?	Não	10
P_13	Existe algum dispositivo de Drenagem sobre a calçada ?	Sim	0
P_14	Existe PED em frente a testada ?	Não	-
P_15	Existe FTP em frente a testada ?	Sim	-
P_16	Classificação geral da calçada pelo pesquisador.	Ótimo(a)	10
