Lote 4 - Rota: Raja Gabaglia

Diagnóstico da Calçada	Qualidade do Serviço	
Endereço: Av. Raja Gabaglia, 10 Data do Registro: 06/11/2019 15:05:31 Num. Lote CTM: 90035100270	74	B

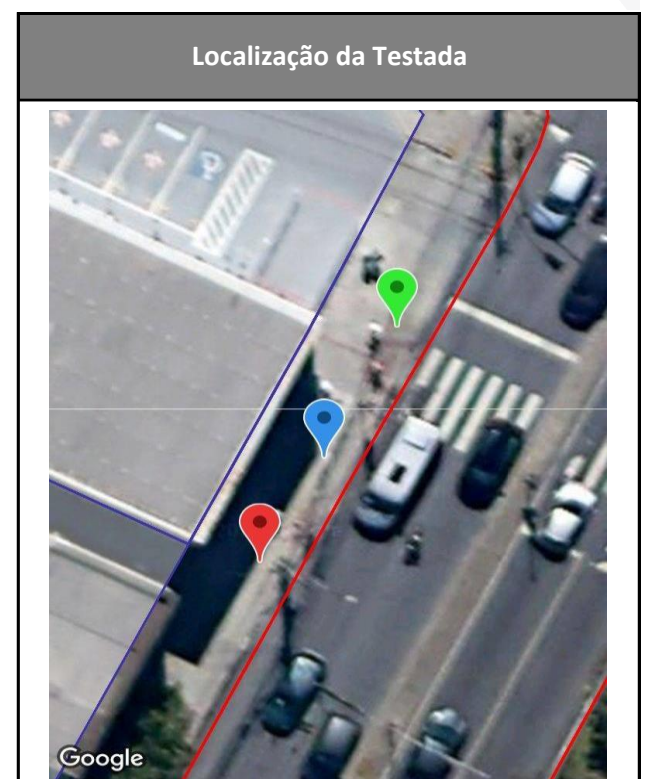
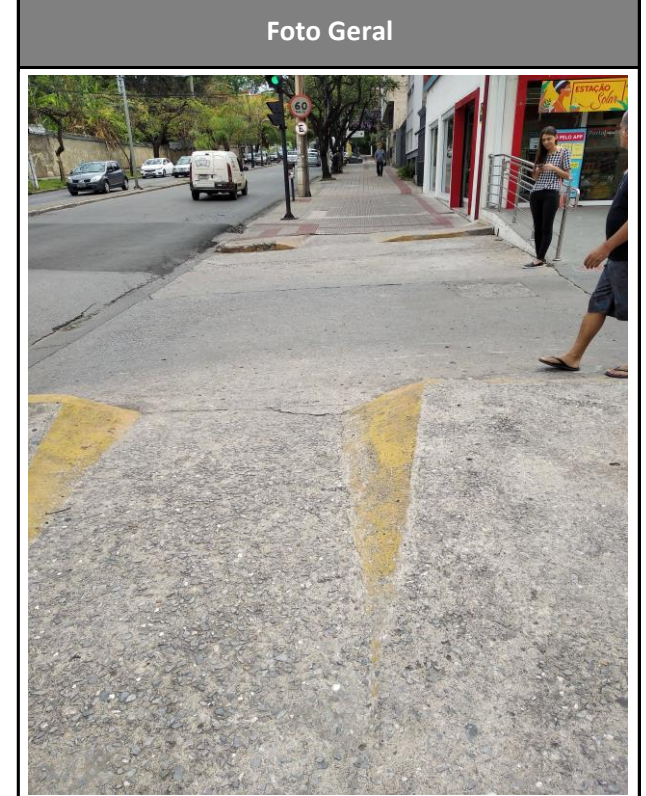
ID	Itens Avaliados	Respostas	Nota
P_1	O Mobiliário urbano está dentro da faixa de serviço de 70 cm ?	Sim	-
P_2	Qual a largura livre do Passeio ?	Acima de 1.50 m	10
P_3	Tipo de revestimento da calçada ?	Ladrilho Hidráulico	10
P_4	Existencia de Buracos ?	Nenhum	10
P_5	Condições Gerais do Piso e meio-fio da calçada ?	Regular	5
P_6	Presença de desniveis ?	Nenhum	10
P_7	Tem rebaixamento de calçada para Pedestre ?	Sim	9
P_8	Possui piso tátil ao longo da Calçada ?	Sim	-
P_9	A calçada Possui Rebaixamento de Veiculos correto ?	N.A	0
P_10	Existencia de altura livre menor que 2,10 m ?	Não	-
P_11	O Passeio está no padrao da SMPU ?	Não	0
P_12	A testada possui prática de estacionamento sobre o passeio ?	Não	10
P_13	Existe algum dispositivo de Drenagem sobre a calçada ?	Não	0
P_14	Existe PED em frente a testada ?	Não	-
P_15	Existe FTP em frente a testada ?	Sim	-
P_16	Classificação geral da calçada pelo pesquisador.	Ótimo(a)	10
