Diagnóstico da Calçada	Qualidade do Serviço	
Endereço: Av. Augusto de Lima, 1942	68	C
Data do Registro: 07/11/2019 09:10:36		
Num. Lote CTM: 10368900045

Diagnóstico da Calçada	Qualidade do Serviço		Complemento do Diagnóstico
Endereço: Av. Augusto de Lima, 1942 Data do Registro: 07/11/2019 09:10:36 Num. Lote CTM: 10368900045	68	C

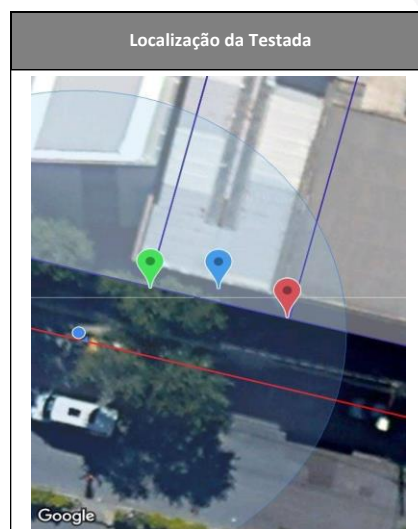
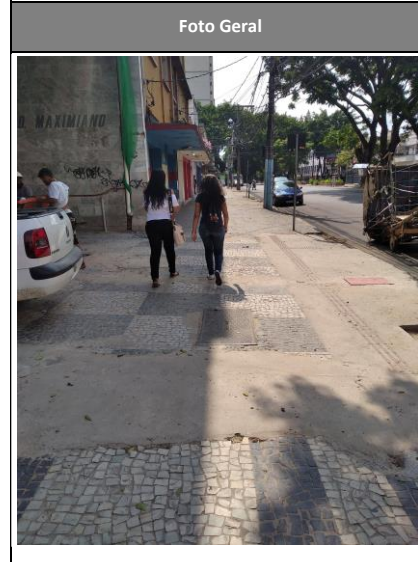
ID	Itens Avaliados	Respostas	Nota
P_1	O Mobiliário urbano está dentro da faixa de serviço de 70 cm ?	Sim	-
P_2	Qual a largura livre do Passeio ?	Acima de 1.50 m	10
P_3	Tipo de revestimento da calçada ?	Pedra Portuguesa	8
P_4	Existência de Buracos ?	Nenhum	10
P_5	Condições Gerais do Piso e meio-fio da calçada ?	Regular	5
P_6	Presença de desníveis ?	Nenhum	10
P_7	Tem rebaixamento de calçada para Pedestre ?	Não	10
P_8	Possui piso tátil ao longo da Calçada ?	Sim	-
P_9	A calçada Possui Rebaixamento de Veículos correto ?	Não	0
P_10	Existência de altura livre menor que 2,10 m ?	Não	-
P_11	O Passeio está no padrão da SMPU ?	Não	0
P_12	A testada possui prática de estacionamento sobre o passeio ?	Não	10
P_13	Existe algum dispositivo de Drenagem sobre a calçada ?	Não	0
P_14	Existe PED em frente a testada ?	Não	-
P_15	Existe FTP em frente a testada ?	Não	-
P_16	Classificação geral da calçada pelo pesquisador.	Regular	5
