Diagnóstico da Calçada	Qualidade do Serviço	
Endereço: Av. Afonso Pena, s/nº	<b>75</b>	<b>B</b>
Data do Registro: 04/11/2019 10:45:55		
Num. Lote CTM: 10411800290

Diagnóstico da Calçada	Qualidade do Serviço		Complemento do Diagnóstico
<b>Endereço: Av. Afonso Pena, s/nº</b> <b>Data do Registro: 04/11/2019 10:45:55</b> <b>Num. Lote CTM: 10411800290</b>	<b>75</b>	<b>B</b>

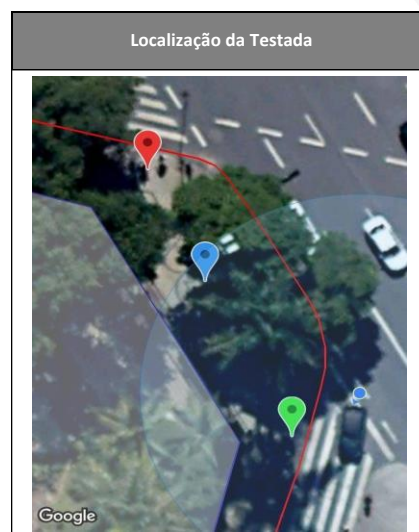
ID	Itens Avaliados	Respostas	Nota
P_1	O Mobiliário urbano está dentro da faixa de serviço de 70 cm ?	Sim	-
P_2	Qual a largura livre do Passeio ?	Acima de 1.50 m	10
P_3	Tipo de revestimento da calçada ?	Pedra Portuguesa	8
P_4	Existência de Buracos ?	Nenhum	10
P_5	Condições Gerais do Piso e meio-fio da calçada ?	Ótimo(a)	10
P_6	Presença de desníveis ?	Nenhum	10
P_7	Tem rebaixamento de calçada para Pedestre ?	Sim	7
P_8	Possui piso tátil ao longo da Calçada ?	Não	-
P_9	A calçada Possui Rebaixamento de Veículos correto ?	N.A	0
P_10	Existência de altura livre menor que 2,10 m ?	Não	-
P_11	O Passeio está no padrão da SMPU ?	Não	0
P_12	A testada possui prática de estacionamento sobre o passeio ?	Não	10
P_13	Existe algum dispositivo de Drenagem sobre a calçada ?	Sim	0
P_14	Existe PED em frente a testada ?	Não	-
P_15	Existe FTP em frente a testada ?	Não	-
P_16	Classificação geral da calçada pelo pesquisador.	Ótimo(a)	10
