Diagnóstico da Calçada	Qualidade do Serviço	
Endereço: Av. Abílio Machado, 2023	<b>75</b>	<b>B</b>
Data do Registro: 11/11/2019 16:29:42		
Num. Lote CTM: 130115700325

# Lote 1 - Rota: Noroeste

**FRATAR**  
ENGENHARIA CONSULTIVA

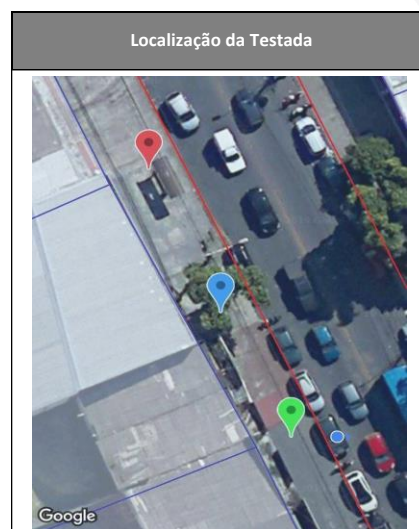
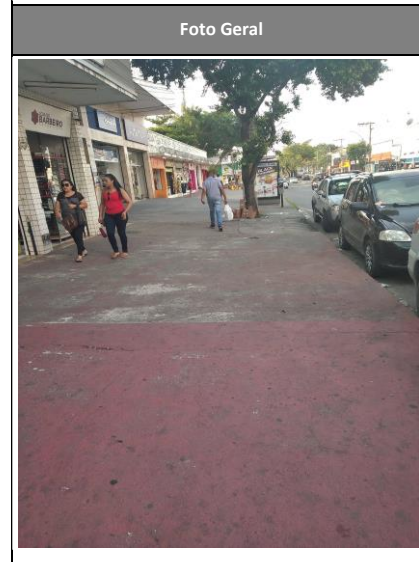
ID	Itens Avaliados	Respostas	Nota
P_1	O Mobiliário urbano está dentro da faixa de serviço de 70 cm ?	Sim	-
P_2	Qual a largura livre do Passeio ?	Acima de 1.50 m	10
P_3	Tipo de revestimento da calçada ?	Concreto	10
P_4	Existência de Buracos ?	Poucos	5
P_5	Condições Gerais do Piso e meio-fio da calçada ?	Regular	5
P_6	Presença de desníveis ?	Nenhum	10
P_7	Tem rebaixamento de calçada para Pedestre ?	Não	10
P_8	Possui piso tátil ao longo da Calçada ?	Não	-
P_9	A calçada Possui Rebaixamento de Veículos correto ?	Sim	10
P_10	Existência de altura livre menor que 2,10 m ?	Não	-
P_11	O Passeio está no padrão da SMPU ?	Não	0
P_12	A testada possui prática de estacionamento sobre o passeio ?	Não	10
P_13	Existe algum dispositivo de Drenagem sobre a calçada ?	Não	0
P_14	Existe PED em frente a testada ?	Sim	-
P_15	Existe FTP em frente a testada ?	Não	-
P_16	Classificação geral da calçada pelo pesquisador.	Regular	5
