# Lote 4 - Rota: Contorno

Diagnóstico da Calçada	Qualidade do Serviço	
Endereço: Av.Contorno, 2500	68	C
Data do Registro: 04/11/2019 14:19:23		
Num. Lote CTM: 1051800030

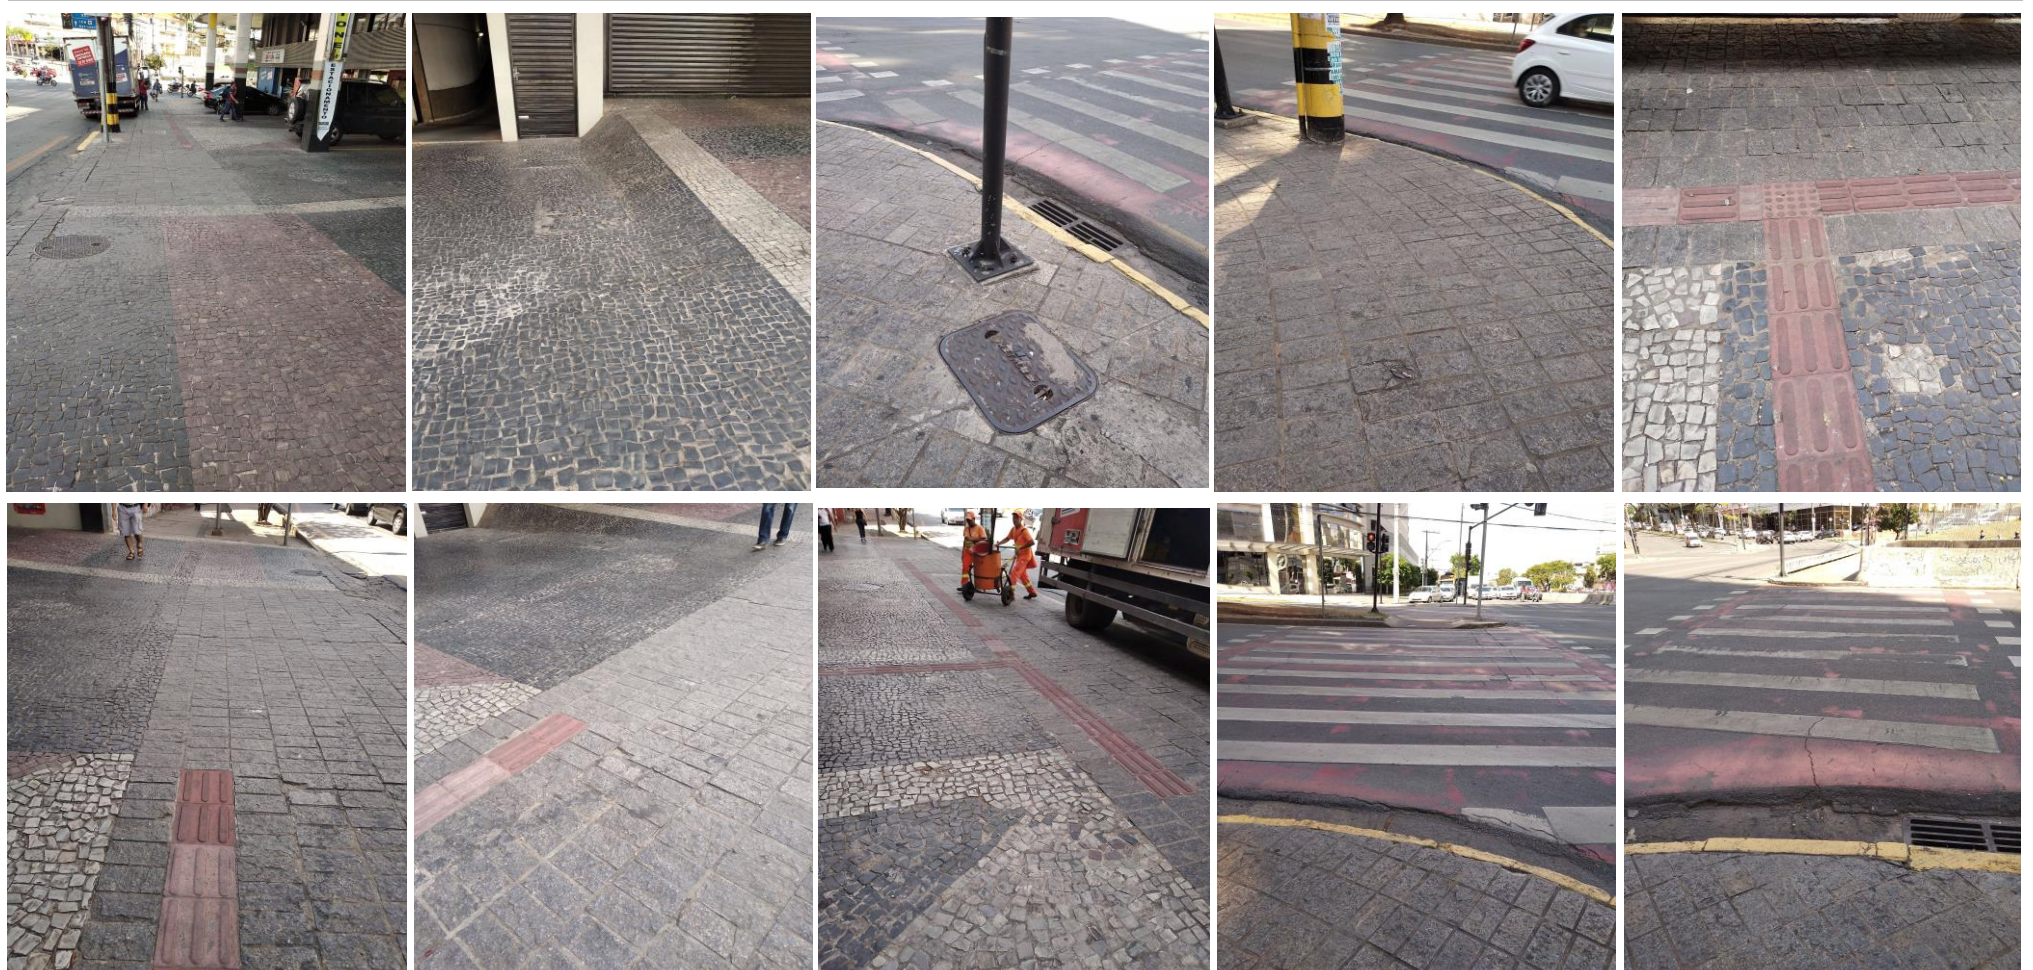
## Fotos Complementares - Detalhes do Passeio

ID	Itens Avaliados	Respostas	Nota
P_1	O Mobiliário urbano está dentro da faixa de serviço de 70 cm ?	Sim	-
P_2	Qual a largura livre do Passeio ?	Acima de 1.50 m	10
P_3	Tipo de revestimento da calçada ?	Pedra Portuguesa	8
P_4	Existencia de Buracos ?	Nenhum	10
P_5	Condições Gerais do Piso e meio-fio da calçada ?	Ótimo(a)	10
P_6	Presença de desniveis ?	Severo	0
P_7	Tem rebaixamento de calçada para Pedestre ?	Não, mas deveria ter.	0
P_8	Possui piso tátil ao longo da Calçada ?	Sim	-
P_9	A calçada Possui Rebaixamento de Veiculos correto ?	Sim	10
P_10	Existencia de altura livre menor que 2,10 m ?	Não	-
P_11	O Passeio está no padrao da SMPU ?	Não	0
P_12	A testada possui prática de estacionamento sobre o passeio ?	Não	10
P_13	Existe algum dispositivo de Drenagem sobre a calçada ?	Não	0
P_14	Existe PED em frente a testada ?	Não	-
P_15	Existe FTP em frente a testada ?	Sim	-
P_16	Classificação geral da calçada pelo pesquisador.	Ótimo(a)	10
