Diagnóstico da Calçada	Qualidade do Serviço	
Endereço: Rua Rio Grande do Norte, 1507	61	C
Data do Registro: 14/11/2019 10:22:10		
Num. Lote CTM: 10028700125

Diagnóstico da Calçada	Qualidade do Serviço		Complemento do Diagnóstico
Endereço: Rua Rio Grande do Norte, 1507 Data do Registro: 14/11/2019 10:22:10 Num. Lote CTM: 10028700125	61	C

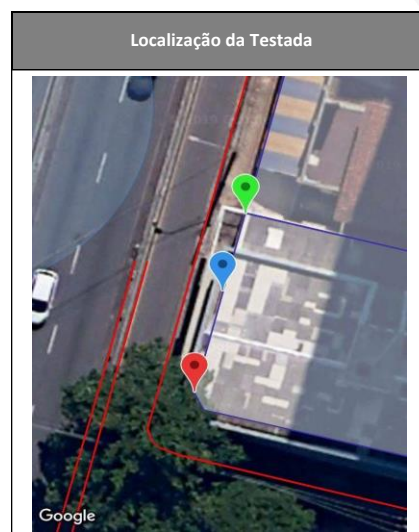
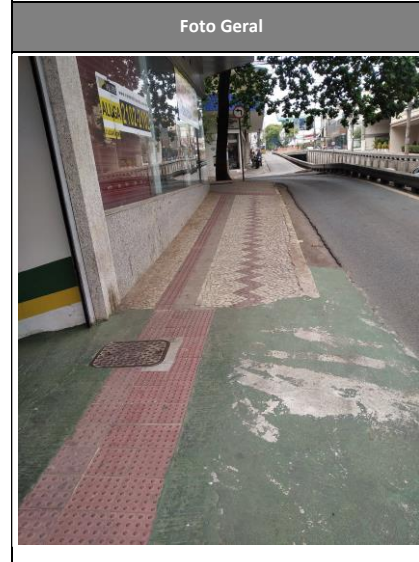
ID	Itens Avaliados	Respostas	Nota
P_1	O Mobiliário urbano está dentro da faixa de serviço de 70 cm ?	Sim	-
P_2	Qual a largura livre do Passeio ?	Acima de 1.50 m	10
P_3	Tipo de revestimento da calçada ?	Pedra Portuguesa	8
P_4	Existência de Buracos ?	Poucos	10
P_5	Condições Gerais do Piso e meio-fio da calçada ?	Regular	10
P_6	Presença de desníveis ?	Nenhum	10
P_7	Tem rebaixamento de calçada para Pedestre ?	Sim	10
P_8	Possui piso tátil ao longo da Calçada ?	Sim	-
P_9	A calçada Possui Rebaixamento de Veículos correto ?	Não	0
P_10	Existência de altura livre menor que 2,10 m ?	Não	-
P_11	O Passeio está no padrão da SMPU ?	Não	0
P_12	A testada possui prática de estacionamento sobre o passeio ?	Não	10
P_13	Existe algum dispositivo de Drenagem sobre a calçada ?	Não	0
P_14	Existe PED em frente a testada ?	Não	-
P_15	Existe FTP em frente a testada ?	Sim	-
P_16	Classificação geral da calçada pelo pesquisador.	Regular	10
