Diagnóstico da Calçada	Qualidade do Serviço	
Endereço: Av. Andradas, s/nº	62	C
Data do Registro: 08/11/2019 09:57:53		
Num. Lote CTM: 60464400260

Diagnóstico da Calçada	Qualidade do Serviço		Complemento do Diagnóstico
Endereço: Av. Andradas, s/nº Data do Registro: 08/11/2019 09:57:53 Num. Lote CTM: 60464400260	62	C

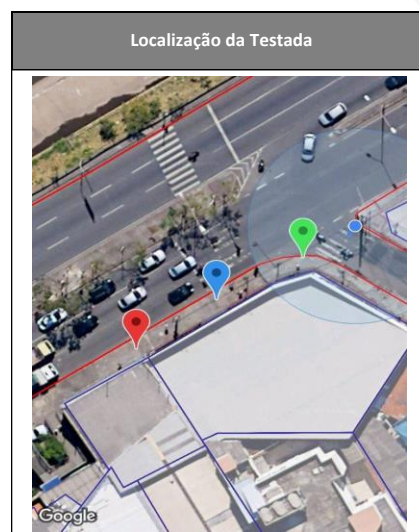
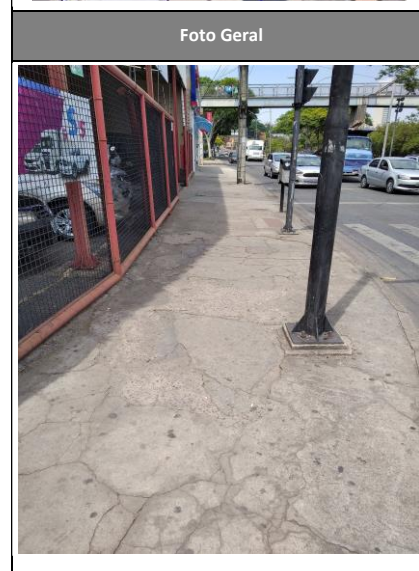
ID	Itens Avaliados	Respostas	Nota
P_1	O Mobiliário urbano está dentro da faixa de serviço de 70 cm ?	Sim	-
P_2	Qual a largura livre do Passeio ?	Acima de 1.50 m	10
P_3	Tipo de revestimento da calçada ?	Concreto	10
P_4	Existência de Buracos ?	Poucos	5
P_5	Condições Gerais do Piso e meio-fio da calçada ?	Regular	5
P_6	Presença de desníveis ?	Nenhum	10
P_7	Tem rebaixamento de calçada para Pedestre ?	Sim	7
P_8	Possui piso tátil ao longo da Calçada ?	Não	-
P_9	A calçada Possui Rebaixamento de Veículos correto ?	Não	0
P_10	Existência de altura livre menor que 2,10 m ?	Não	-
P_11	O Passeio está no padrão da SMPU ?	Não	0
P_12	A testada possui prática de estacionamento sobre o passeio ?	Não	10
P_13	Existe algum dispositivo de Drenagem sobre a calçada ?	Não	0
P_14	Existe PED em frente a testada ?	Não	-
P_15	Existe FTP em frente a testada ?	Sim	-
P_16	Classificação geral da calçada pelo pesquisador.	Regular	5
