Diagnóstico da Calçada	Qualidade do Serviço	
Endereço: Av. Abílio Machado, 2116	48	D
Data do Registro: 08/11/2019 14:56:55		
Num. Lote CTM: 130027000195

Lote 1 - Rota: Noroeste

FRATAR
ENGENHARIA CONSULTIVA

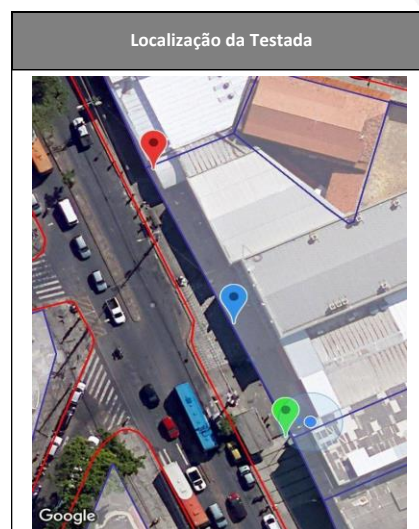
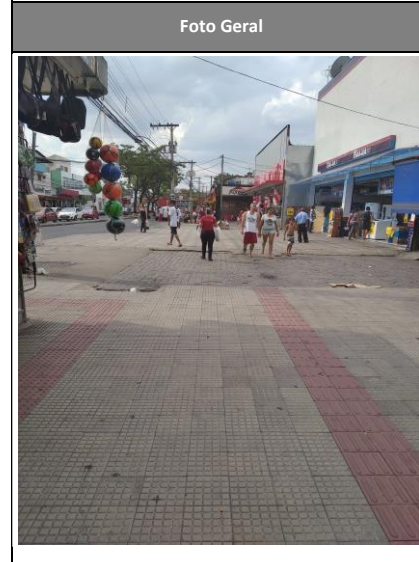
ID	Itens Avaliados	Respostas	Nota
P_1	O Mobiliário urbano está dentro da faixa de serviço de 70 cm ?	Não	-
P_2	Qual a largura livre do Passeio ?	Acima de 1.50 m	10
P_3	Tipo de revestimento da calçada ?	Outro	0
P_4	Existência de Buracos ?	Poucos	5
P_5	Condições Gerais do Piso e meio-fio da calçada ?	Regular	5
P_6	Presença de desníveis ?	Médio	3
P_7	Tem rebaixamento de calçada para Pedestre ?	Não	10
P_8	Possui piso tátil ao longo da Calçada ?	Não	-
P_9	A calçada Possui Rebaixamento de Veículos correto ?	N.A	0
P_10	Existência de altura livre menor que 2,10 m ?	Não	-
P_11	O Passeio está no padrão da SMPU ?	Não	0
P_12	A testada possui prática de estacionamento sobre o passeio ?	Não	10
P_13	Existe algum dispositivo de Drenagem sobre a calçada ?	Não	0
P_14	Existe PED em frente a testada ?	Sim	-
P_15	Existe FTP em frente a testada ?	Não	-
P_16	Classificação geral da calçada pelo pesquisador.	Regular	5
