Lote 4 - Rota: Contorno

Diagnóstico da Calçada	Qualidade do Serviço	
Endereço: Av.Contorno, 6181	75	B
Data do Registro: 06/11/2019 17:07:28		
Num. Lote CTM: 90053800285

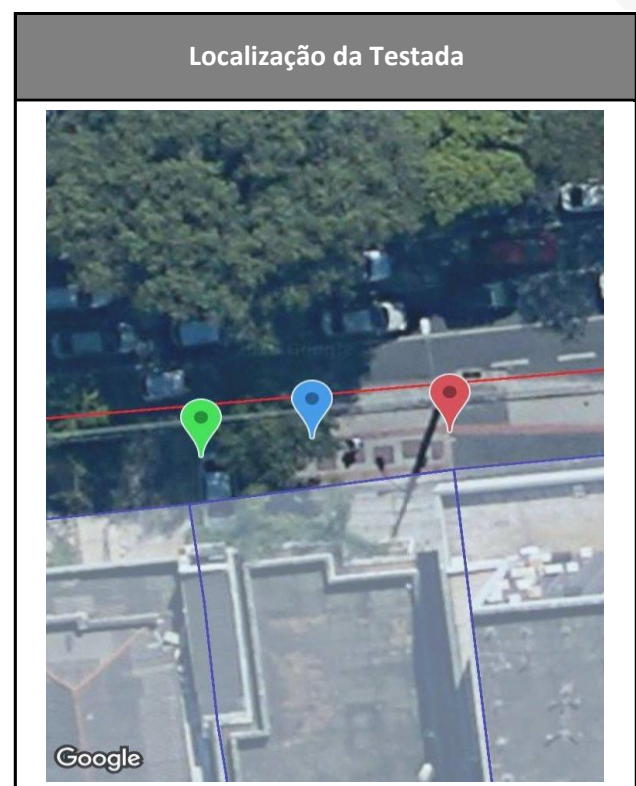
ID	Itens Avaliados	Respostas	Nota
P_1	O Mobiliário urbano está dentro da faixa de serviço de 70 cm ?	Sim	-
P_2	Qual a largura livre do Passeio ?	Acima de 1.50 m	10
P_3	Tipo de revestimento da calçada ?	Ladrilho Hidráulico	10
P_4	Existencia de Buracos ?	Poucos	5
P_5	Condições Gerais do Piso e meio-fio da calçada ?	Ótimo(a)	10
P_6	Presença de desniveis ?	Nenhum	10
P_7	Tem rebaixamento de calçada para Pedestre ?	Não	10
P_8	Possui piso tátil ao longo da Calçada ?	Sim	-
P_9	A calçada Possui Rebaixamento de Veiculos correto ?	Não	0
P_10	Existencia de altura livre menor que 2,10 m ?	Não	-
P_11	O Passeio está no padrao da SMPU ?	Não	0
P_12	A testada possui prática de estacionamento sobre o passeio ?	Não	10
P_13	Existe algum dispositivo de Drenagem sobre a calçada ?	Não	0
P_14	Existe PED em frente a testada ?	Não	-
P_15	Existe FTP em frente a testada ?	Não	-
P_16	Classificação geral da calçada pelo pesquisador.	Ótimo(a)	10
