Diagnóstico da Calçada	Qualidade do Serviço	
Endereço: Rua Rio Grande do Norte, 708	<b>65</b>	<b>C</b>
Data do Registro: 14/11/2019 11:57:41		
Num. Lote CTM: 10195800385

Diagnóstico da Calçada	Qualidade do Serviço		Complemento do Diagnóstico
Endereço: Rua Rio Grande do Norte, 708	65	C	
Data do Registro: 14/11/2019 11:57:41			
Num. Lote CTM: 10195800385

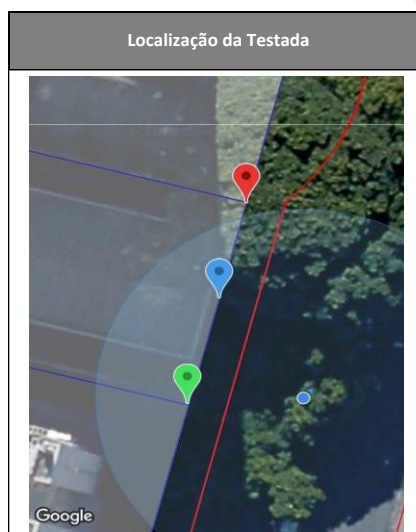
ID	Itens Avaliados	Respostas	Nota
P_1	O Mobiliário urbano está dentro da faixa de serviço de 70 cm ?	Sim	-
P_2	Qual a largura livre do Passeio ?	Acima de 1.50 m	10
P_3	Tipo de revestimento da calçada ?	Pedra Portuguesa	10
P_4	Existência de Buracos ?	Poucos	5
P_5	Condições Gerais do Piso e meio-fio da calçada ?	Regular	5
P_6	Presença de desníveis ?	Nenhum	10
P_7	Tem rebaixamento de calçada para Pedestre ?	Sim	10
P_8	Possui piso tátil ao longo da Calçada ?	Não	-
P_9	A calçada Possui Rebaixamento de Veículos correto ?	Não	0
P_10	Existência de altura livre menor que 2,10 m ?	Não	-
P_11	O Passeio está no padrão da SMPU ?	Não	0
P_12	A testada possui prática de estacionamento sobre o passeio ?	Não	10
P_13	Existe algum dispositivo de Drenagem sobre a calçada ?	Não	0
P_14	Existe PED em frente a testada ?	Não	-
P_15	Existe FTP em frente a testada ?	Sim	-
P_16	Classificação geral da calçada pelo pesquisador.	Ótimo(a)	10
