Lote 1 - Rota: Noroeste

FRATAR
ENGENHARIA CONSULTIVA

Diagnóstico da Calçada	Qualidade do Serviço	
Endereço: Av. Ivaí, 262	57	C
Data do Registro: 12/11/2019 13:33:15		
Num. Lote CTM: 130079000210

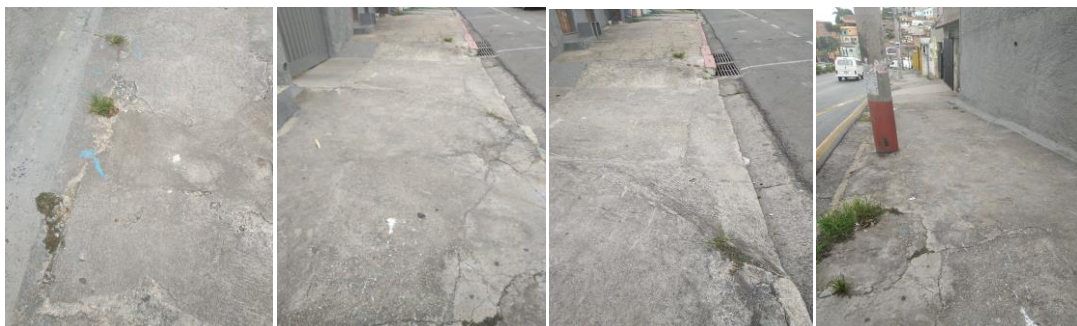
Fotos Complementares - Detalhes do Passeio

ID	Itens Avaliados	Respostas	Nota
P_1	O Mobiliário urbano está dentro da faixa de serviço de 70 cm ?	Sim	-
P_2	Qual a largura livre do Passeio ?	Acima de 1.50 m	10
P_3	Tipo de revestimento da calçada ?	Concreto	10
P_4	Existência de Buracos ?	Poucos	5
P_5	Condições Gerais do Piso e meio-fio da calçada ?	Péssimo	0
P_6	Presença de desníveis ?	Leve	7
P_7	Tem rebaixamento de calçada para Pedestre ?	Não	10
P_8	Possui piso tátil ao longo da Calçada ?	Não	-
P_9	A calçada Possui Rebaixamento de Veículos correto ?	Não	0
P_10	Existência de altura livre menor que 2,10 m ?	Não	-
P_11	O Passeio está no padrão da SMPU ?	Não	0
P_12	A testada possui prática de estacionamento sobre o passeio ?	Não	10
P_13	Existe algum dispositivo de Drenagem sobre a calçada ?	Não	0
P_14	Existe PED em frente a testada ?	Não	-
P_15	Existe FTP em frente a testada ?	Não	-
P_16	Classificação geral da calçada pelo pesquisador.	Regular	5
